***FICHAS CATALOGRÁFICAS  
DE CONSTRUCCIONES EN  
PEDRA EN SEC EN LA  
COMARCA DEL  
MATARRAÑA/MATARRANYA***

***LLEDÓ***

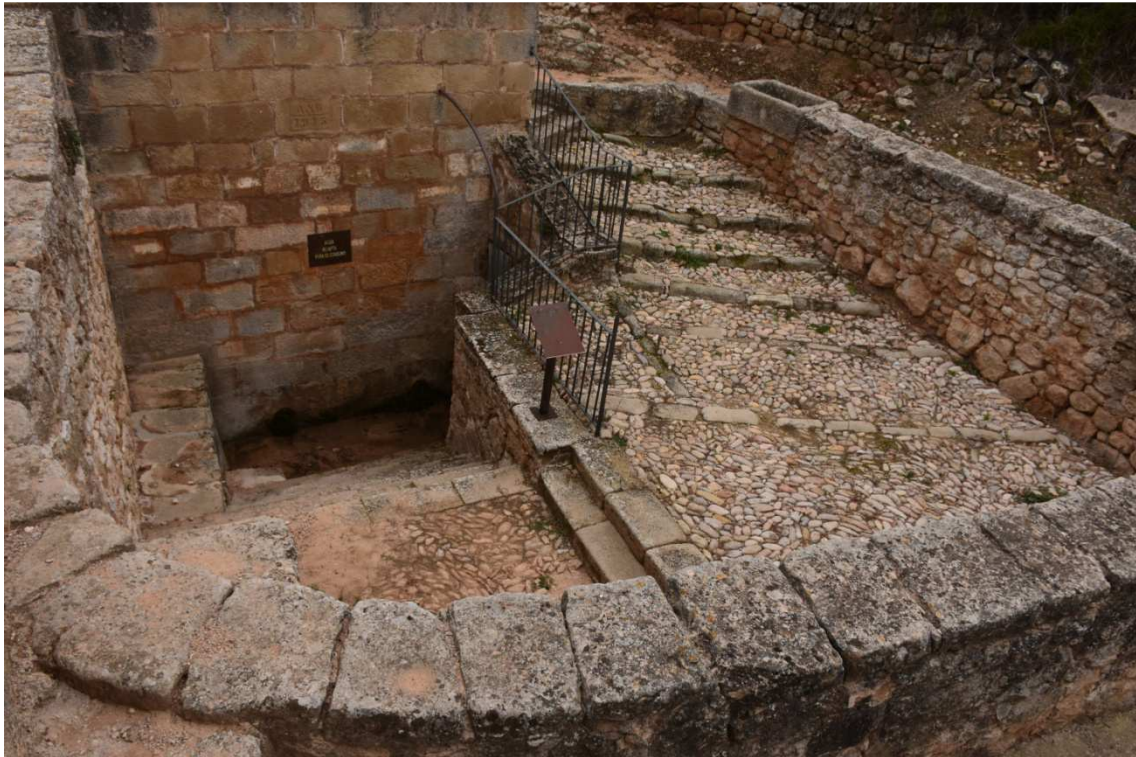
## FONT DE LA VILA

Estado de conservación: la fuente propiamente dicha y el recinto que la alberga se encuentran en buen estado, pues han sido restaurados recientemente. La rampa inicial de descenso, situada en el exterior del recinto, está más deteriorada, con importantes pérdidas de materiales, especialmente en la conducción de drenaje de la parte central.

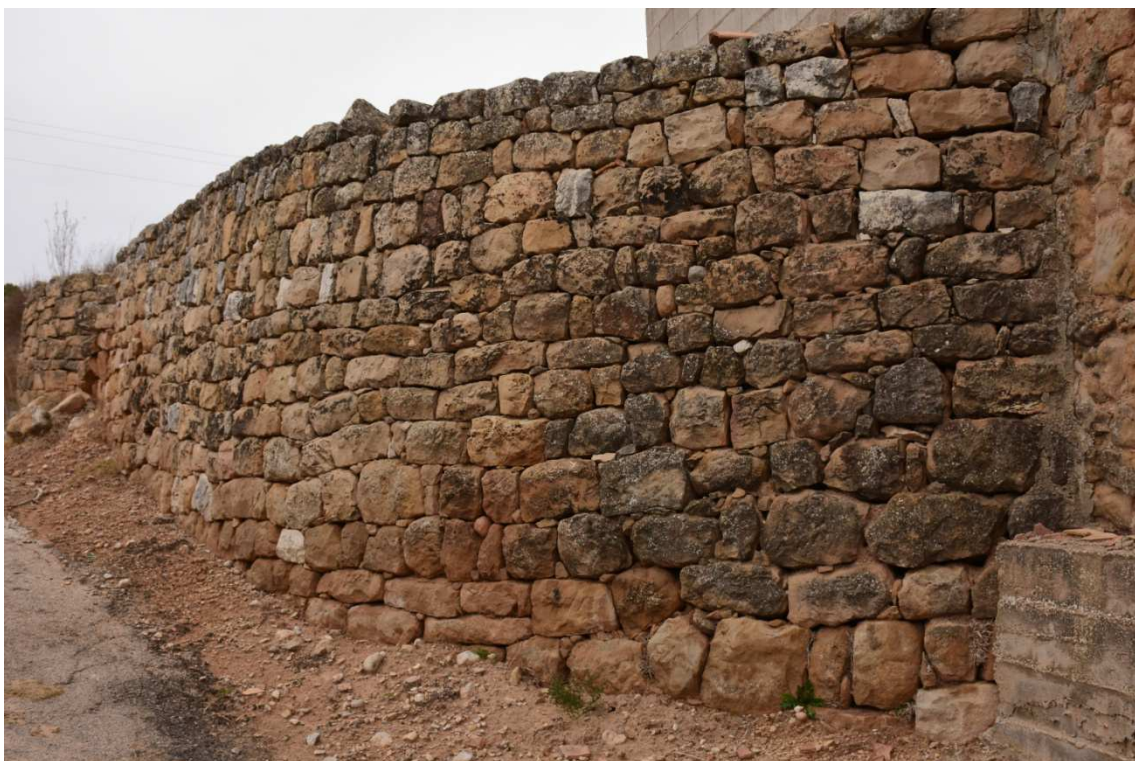
## **ERA / PARED DE CONTENCIÓN**

Estado de conservación: bueno.

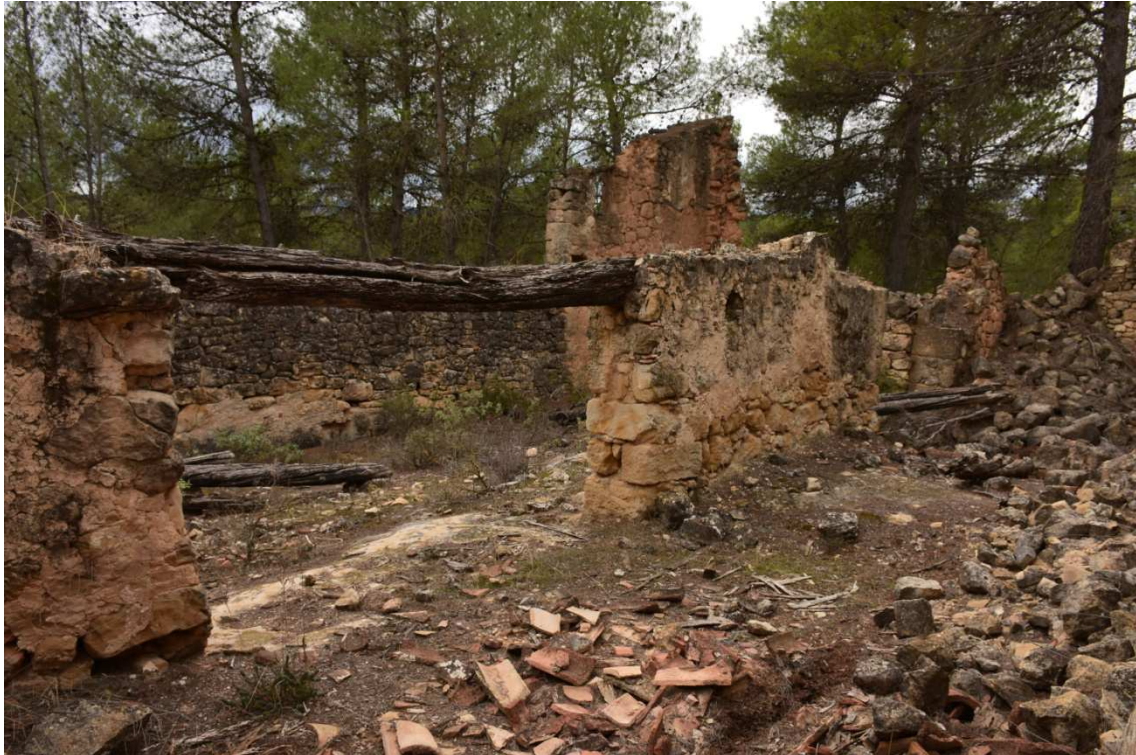
## CORRALISSA DE VAQUER

Estado de conservación: ruina muy avanzada. Todos los elementos cubiertos se han hundido y una parte considerable de los muros perimetrales se encuentra desmoronada.

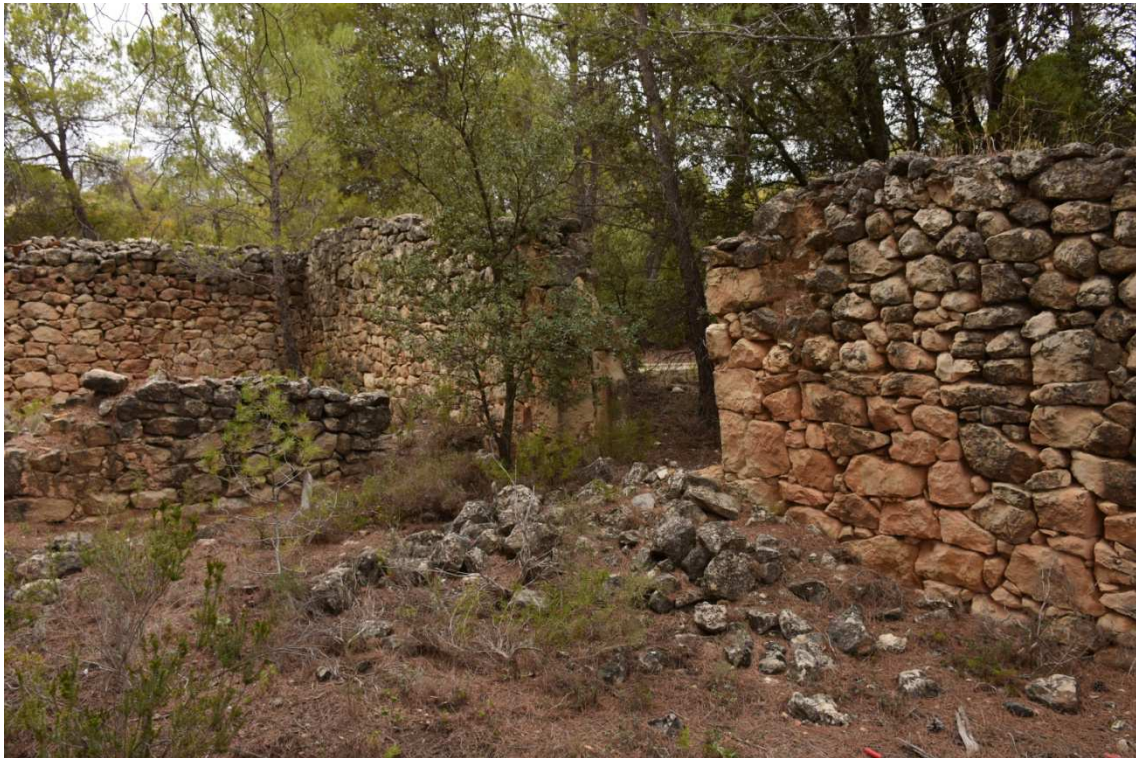
### **CORRALISSA DE CADAJET**

Estado de conservación: en proceso de ruina. Los muros perimetrales se encuentran en relativo buen estado, pues solo han perdido su remate. Sin embargo, el muro interior de separación está muy arrasado.

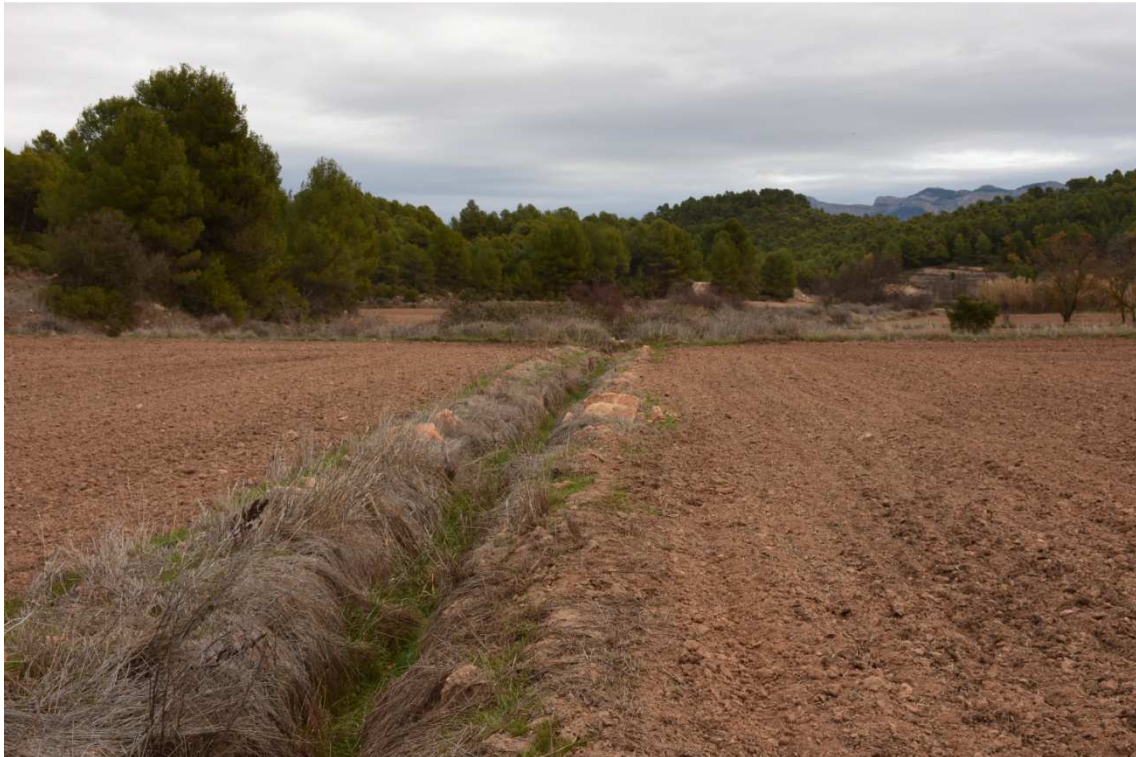
## AUBELLÓ

Hundido en la actualidad, la estructura de piedra de la canalización ha sido desmontada. Estaba realizada mediante losas de arenisca, colocadas tanto en la base y en el cierre superior como en los laterales. Algunas de estas losas se conservan junto a la abertura de la conducción.

Estado de conservación: desaparecido casi en su totalidad.

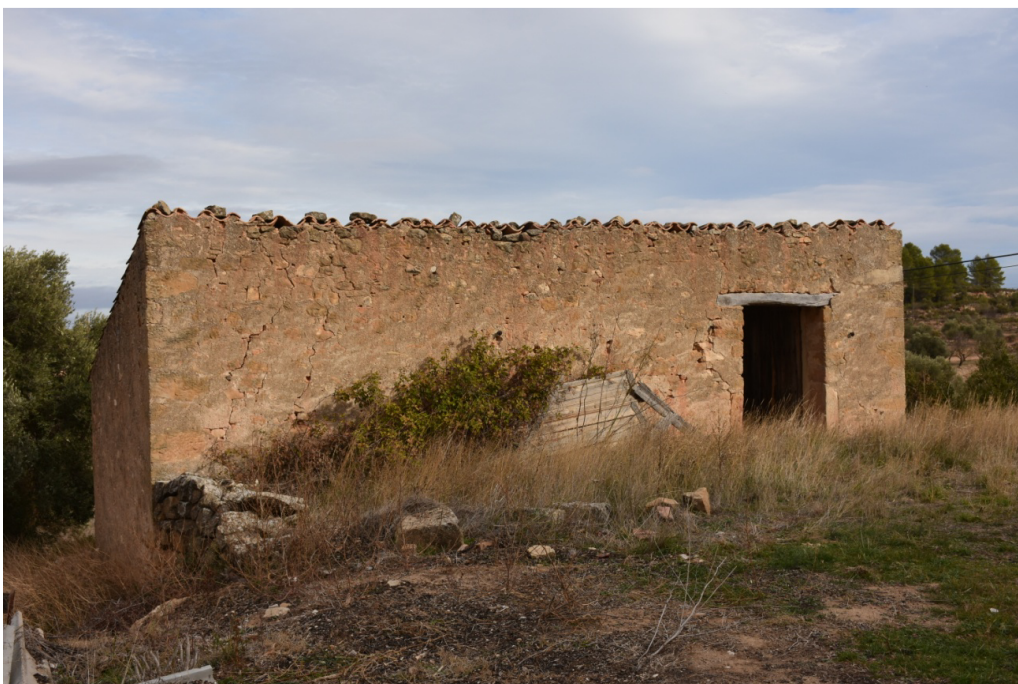
## **MASET**

Estado de conservación: los *masets* se encuentran en buen estado y no presentan problemas de consideración, pese a cierto deterioro generalizado motivado por la falta de uso y mantenimiento

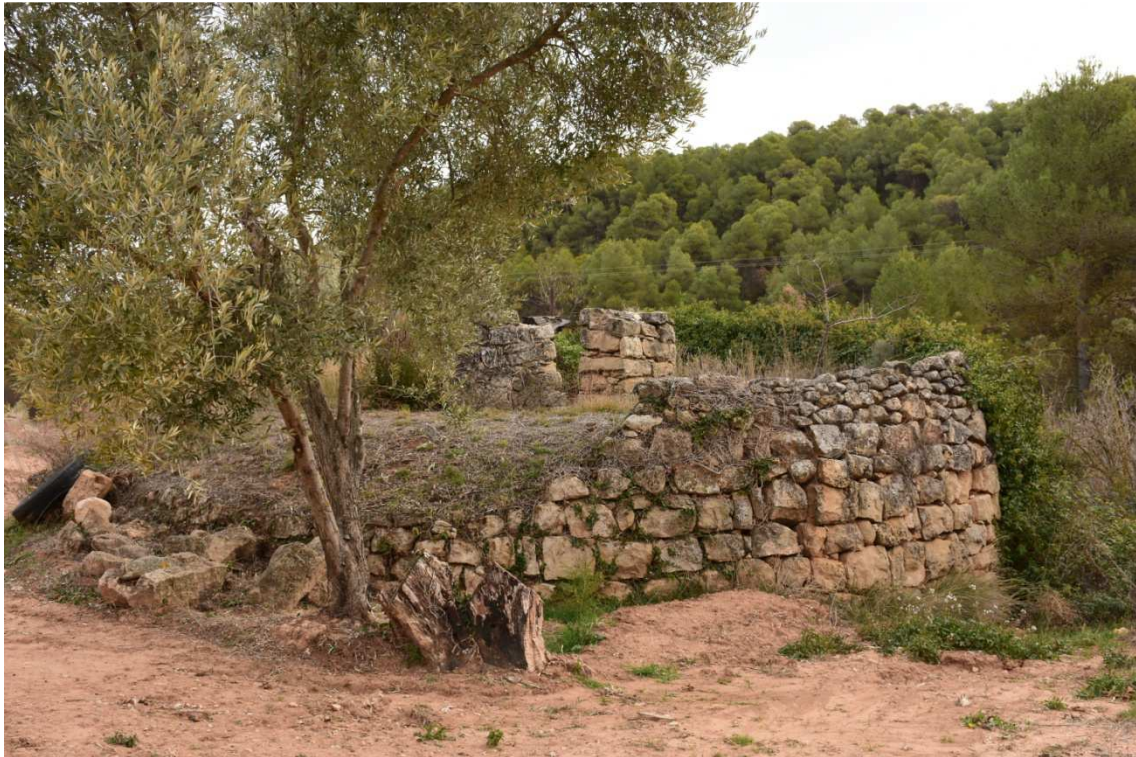
## NORIA

Estado de conservación: relativamente bueno, aunque un sector de la obra en piedra para refuerzo de la plataforma se ha venido abajo.

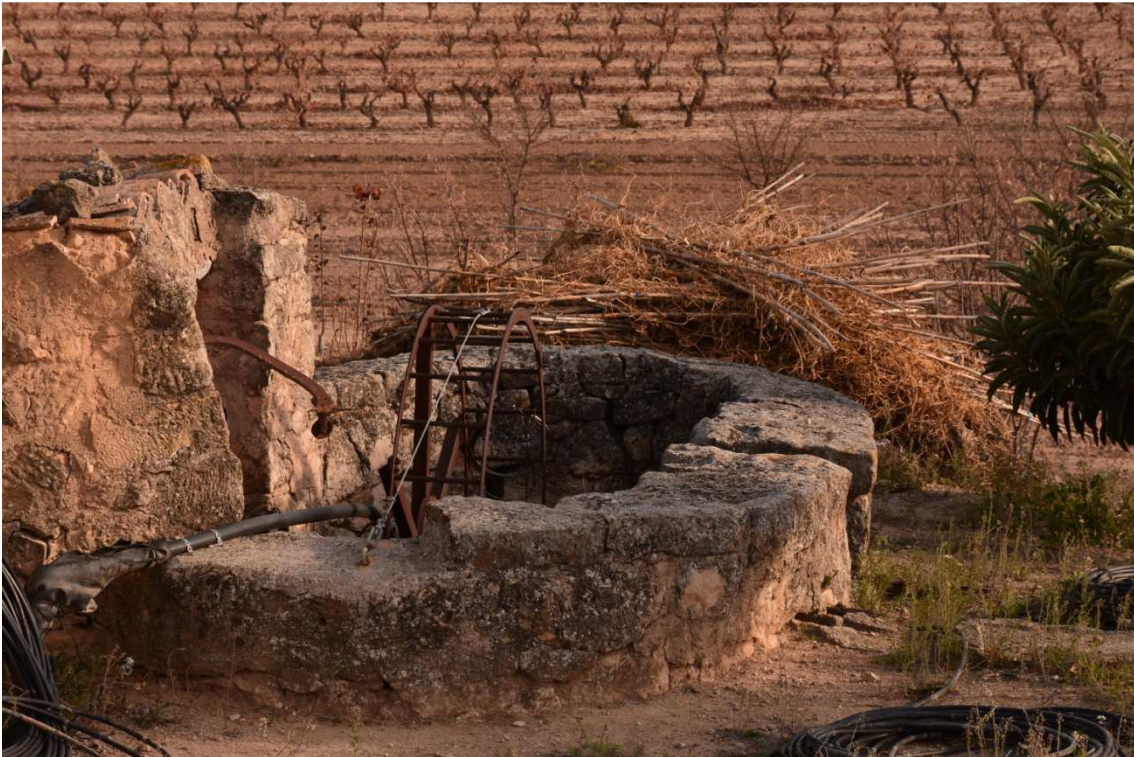
## **NORIA**

Estado de conservación: conjunto muy alterado por obras y materiales actuales

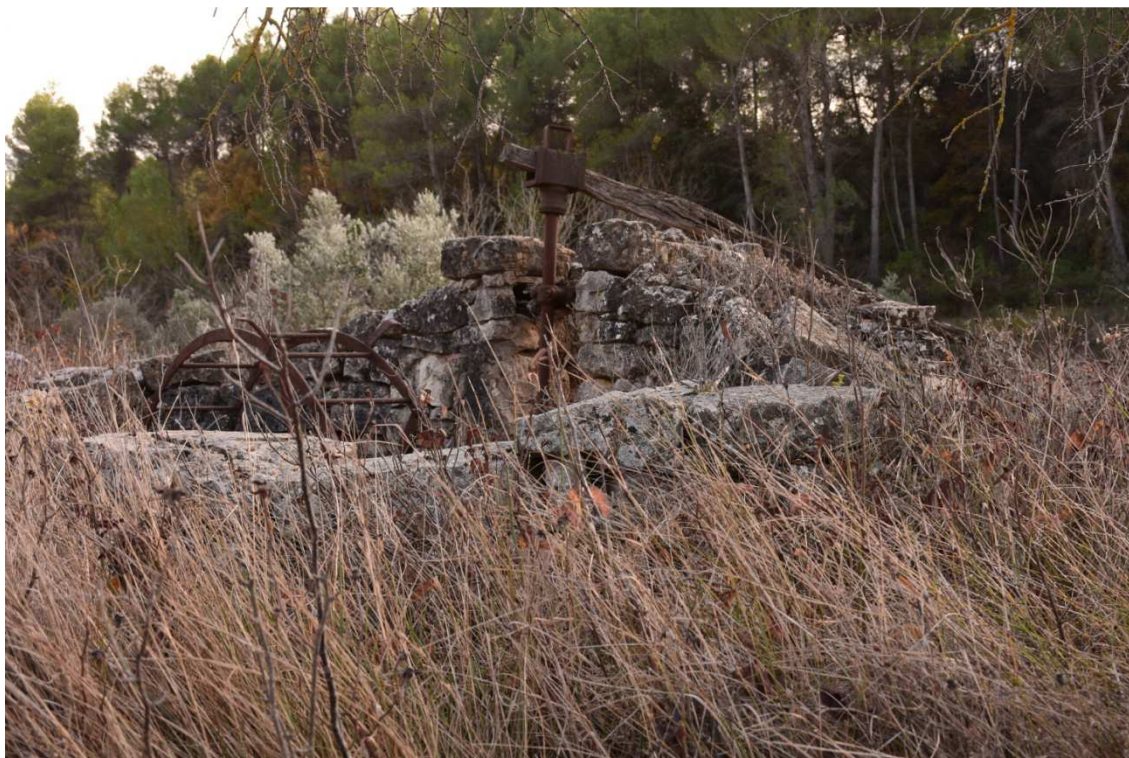
## **NORIA**

Estado de conservación: en apariencia no sufre daños graves, pero el exceso de vegetación puede dañar la obra a corto plazo.
