***FICHAS CATALOGRÁFICAS  
DE CONSTRUCCIONES EN  
PEDRA EN SEC EN LA  
COMARCA DEL  
MATARRAÑA/MATARRANYA***

***LA PORTELLADA***

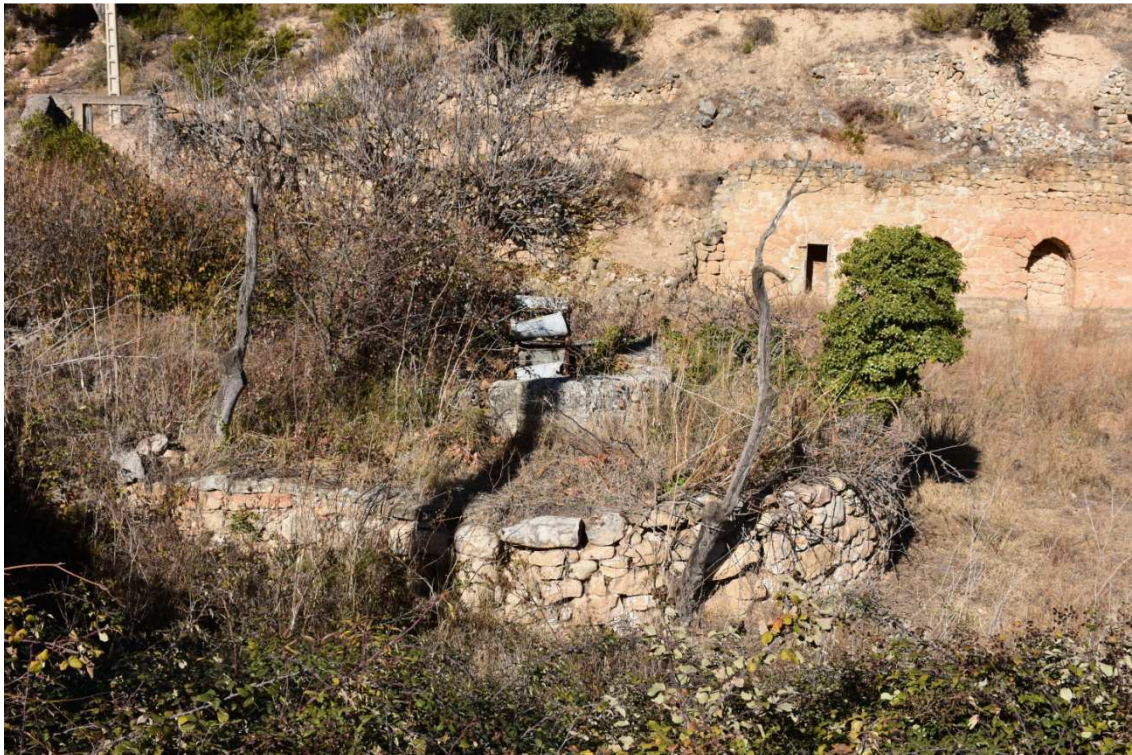
001\_La Portellada 1-INM-TER-027-187-002

Descripción: según una tipología muy habitual en esta comarca, se trata de un pozo con noria para extracción de agua, rodeado de una plataforma circular sobreelevada para el giro de la caballería.

El pozo, de forma circular, tiene su interior reforzado con paredes de mampostería en seco. Del suelo sobresale un pretil de planta oval, realizado mediante una hilada de grandes bloques de piedra hincados en el suelo, donde apoyaba el eje de la noria.

Está rodeado por una plataforma elevada de tierra de planta circular, destinada al movimiento de la caballería que hacía girar la noria. Su perímetro exterior está también reforzado con obra en piedra seca: bloques de mampostería de arenisca de gran regularidad, cuyo coronamiento está enrasado en algunos tramos mediante piezas relativamente más regulares. Esta plataforma tiene una altura variable, entre 1,20 y 1,60 m.

Estado de conservación: exceso de vegetación sobre la plataforma y la boca del plazo que puede afectar a la construcción a corto plazo.

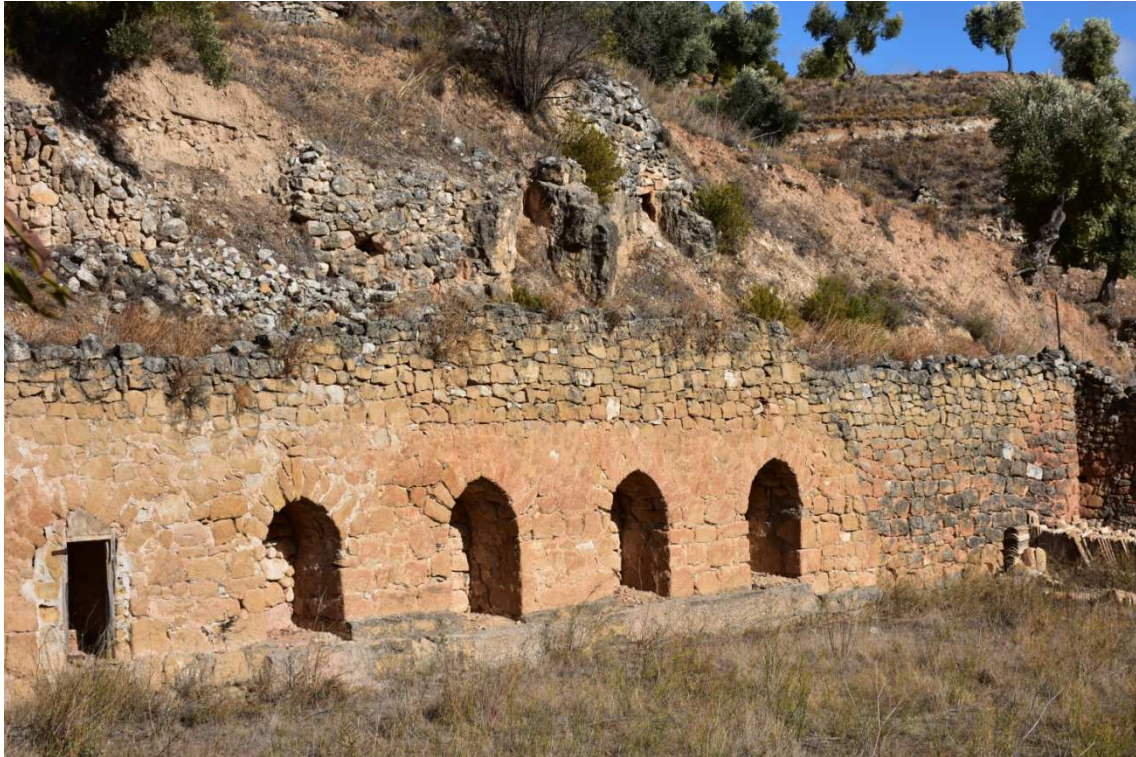
002\_La Portellada 1-INM-TER-027-187-003

Es un tramo de pared de unos 20 m de longitud y aproximadamente 3 de altura, realizada en seco con piezas de mampostería de arenisca relativamente regulares.

En su parte baja, a unos 20 cm del suelo, se abre una hilera de cinco grandes nichos, con aberturas en arco ligeramente apuntado y bovedillas interiores de perfil similar. Tienen poco más de 1,50 m de altura y unos 50 cm de profundidad, presentando su interior totalmente revestido con paredes de arenisca aparejada en seco. Todo el frente de la pared en la zona donde se encuentran estos nichos está asentado con argamasa, que también es utilizada parcialmente como revoque.

Estado de conservación: bueno

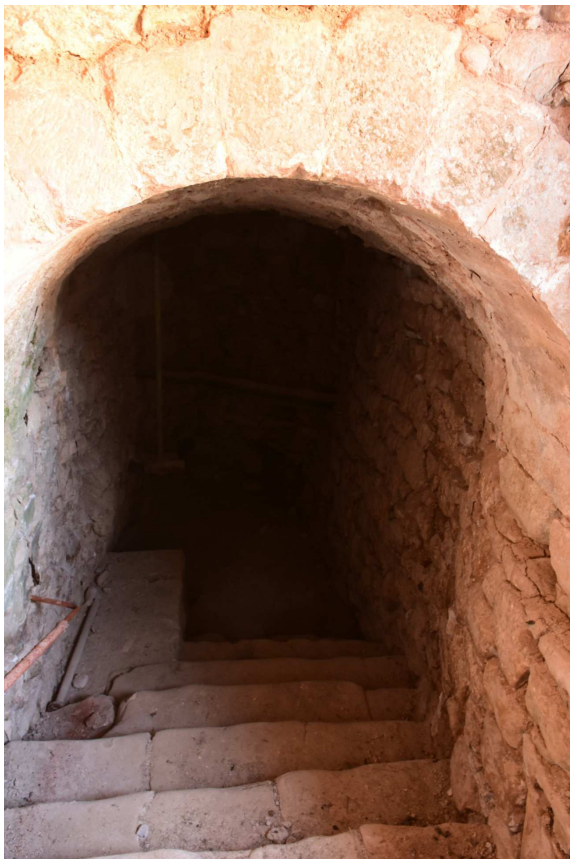
003\_La Portellada 1-INM-TER-027-187-004

Se trata de una fuente subterránea, a la que se accedía mediante un tramo de escaleras cubierto por una estructura abovedada. Integrada en un talud de tierra, se encuentra totalmente cerrada al exterior.

El frente del talud en el que estaba construida fue reforzado por un muro de piedra en seco, en el que se abría el acceso a la galería de la fuente. Este era un vano cubierto por un arco muy rebajado de enormes dovelas. Daba paso directamente a la galería de la escalera, que se encontraba dispuesta perpendicularmente a la puerta.

Estado de conservación: restaurada en 2008, aunque presenta cierto aspecto general de descuido.

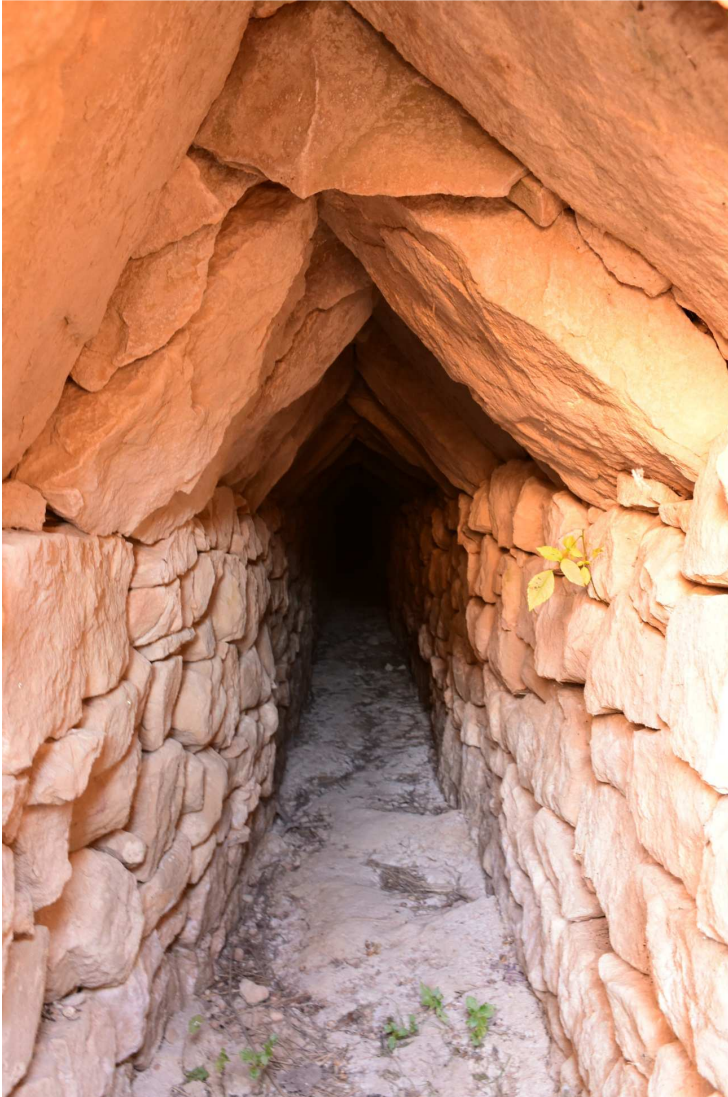
004\_La Portellada 1-INM-TER-027-187-005

El agua saliente del lavadero circulaba por una ancha conducción de unos 3 metros de longitud, delimitada por paredes de piedra, que desembocaba en el arranque de la acequia.

El primer tramo de esta tiene un curso subterráneo de casi 300 metros, a lo largo de los cuales circula bajo campos de cultivo (con esporádicas salidas a la superficie aproximadamente en su parte central). En el tramo visible desde su embocadura, es una conducción de aproximadamente 1,50 m de altura y 50-60 cm de anchura, sobre un piso de roca natural. Los laterales están revestidos de mampostería en seco y tiene una cubierta en ángulo, realizada mediante parejas de grandes losas dispuestas oblicuamente que encajan en su parte central. Su embocadura presenta también un remate en ángulo a base de losas.

Estado de conservación: bueno

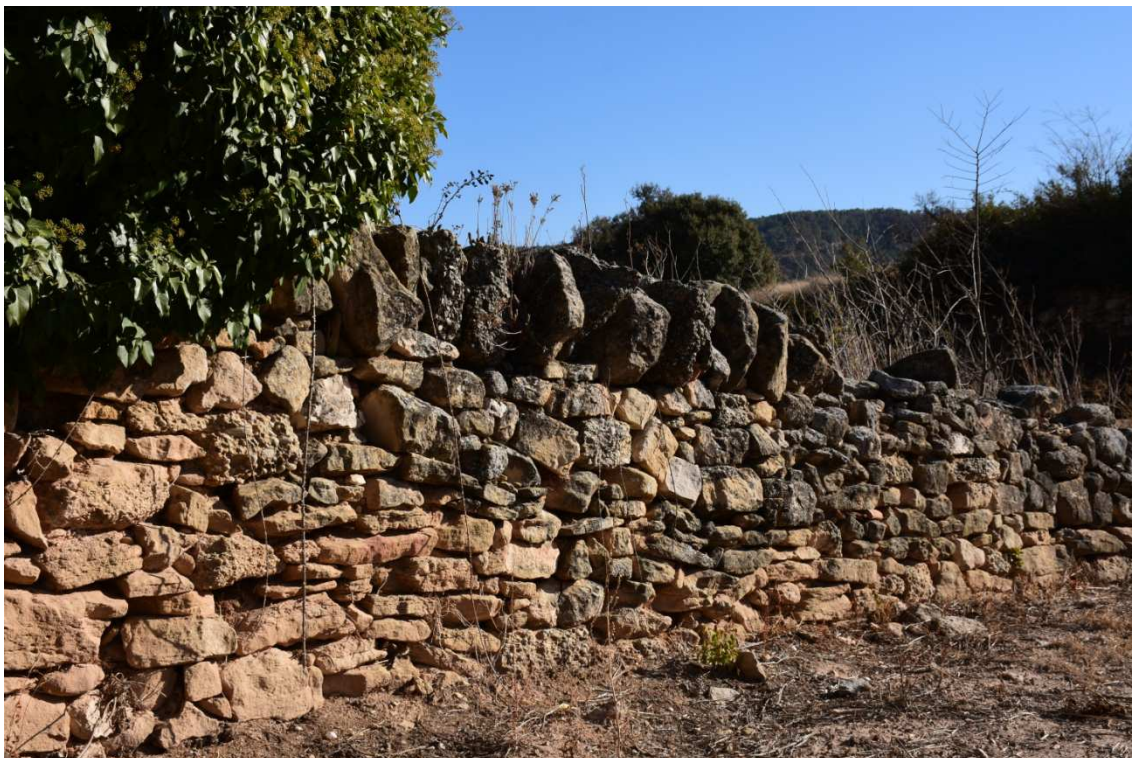
006\_La Portellada 1-INM-TER-027-187-007

En general son pequeños muros que no sobrepasan los 50 cm de altura, de factura muy tosca, cuyo aspecto es en muchos casos de un amontonamiento de piedras alineada.

Entre ellos destaca uno de mayor envergadura y mejor factura, con terminación en *rastell*. Con un perfil inclinado debido a la disminució de su altura a lo largo de su trazado (de 1,50 m hasta llegar al suelo), está realizado con mampostería de arenisca: en la mitad inferior, con piezas muy planas, continúa un tramo de mampuestos más grandes e irregulares, y está coronado por una hilada de piedras muy planas, dispuestas verticalmente, en *rastell*.

Estado de conservación: ha perdido algunos mampuestos en la parte superior y, en general, parece previsible que paulatinamente vayan cayendo otros

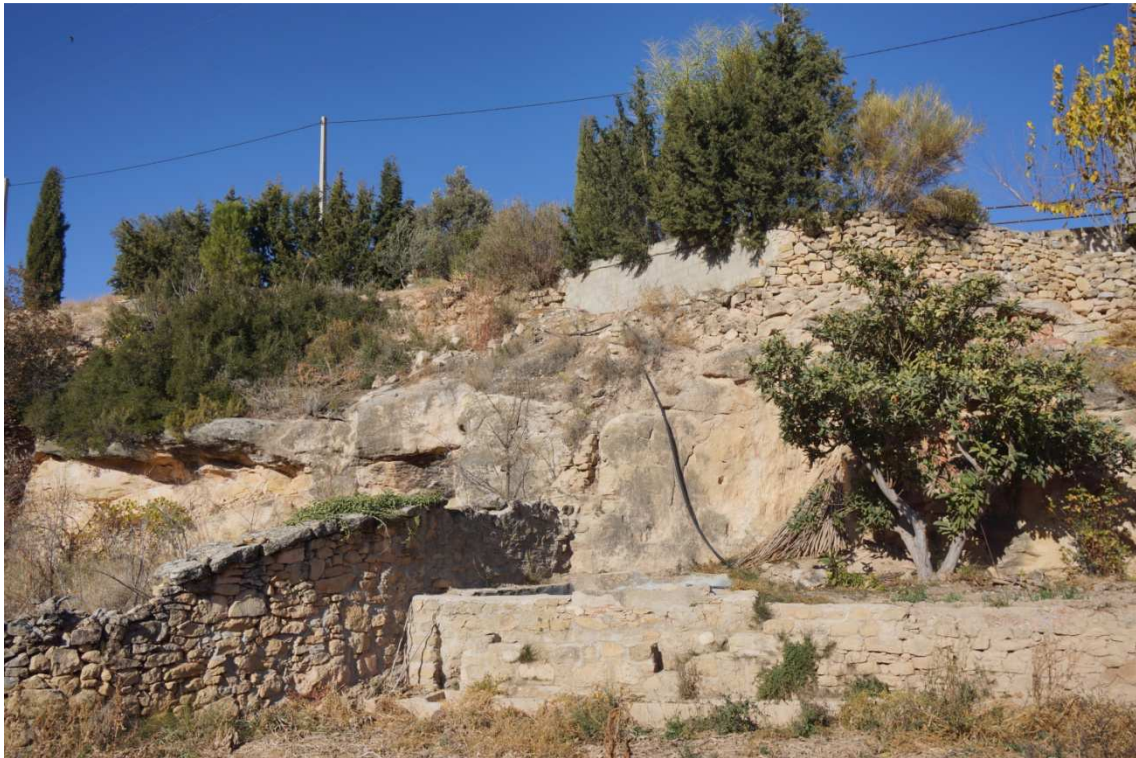
007\_La Portellada 1-INM-TER-027-187-008

Descripción: es una balsa rectangular excavada en un extremo de una estrecha terraza de huerta. El frente de esta terraza está reforzado con una pared de mampostería, que ha sido ligeramente recrecida en el tramo correspondiente a la balsa. Junto a ella, en la terraza, un poco más saliente, hay unas escaleras de obra integradas en la pared, paralelas a ella, que ascienden a la terraza.

El *safareig*, que sigue en uso, tiene unas dimensiones aproximadas de 4 x 3 m y una profundidad de poco más de 1 m. Ha sido muy restaurado, lo cual ha desvirtuado relativamente su aspecto original, aunque ha sido catalogada por su relación con otras construcciones del conjunto de la huerta.

Estado de conservación: restaurado

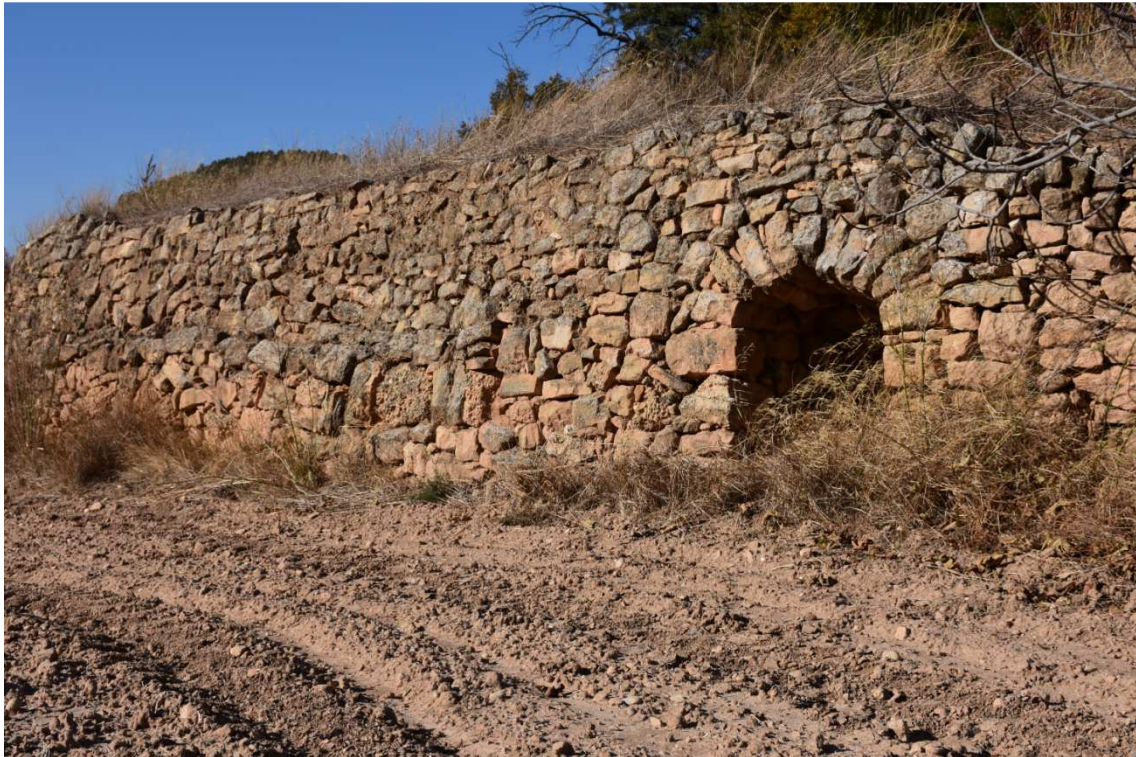
008\_La Portellada 1-INM-TER-027-187-009

El caño es una abertura con embocadura en arco de medio punto, de 1,20 m de altura por 50 cm de anchura y 1 m de profundidad.

El arco está realizado mediante grandes losas dispuestas de canto, que conforman también el arranque de la bóveda interior. Apea en jambas realizadas con mampuestos de grandes dimensiones.

El interior, totalmente revestido de obra en piedra seca, está abovedado con medio cañón, mediante losas grandes y muy regulares que presentan la misma disposición que las del arco de acceso.

Estado de conservación: bueno

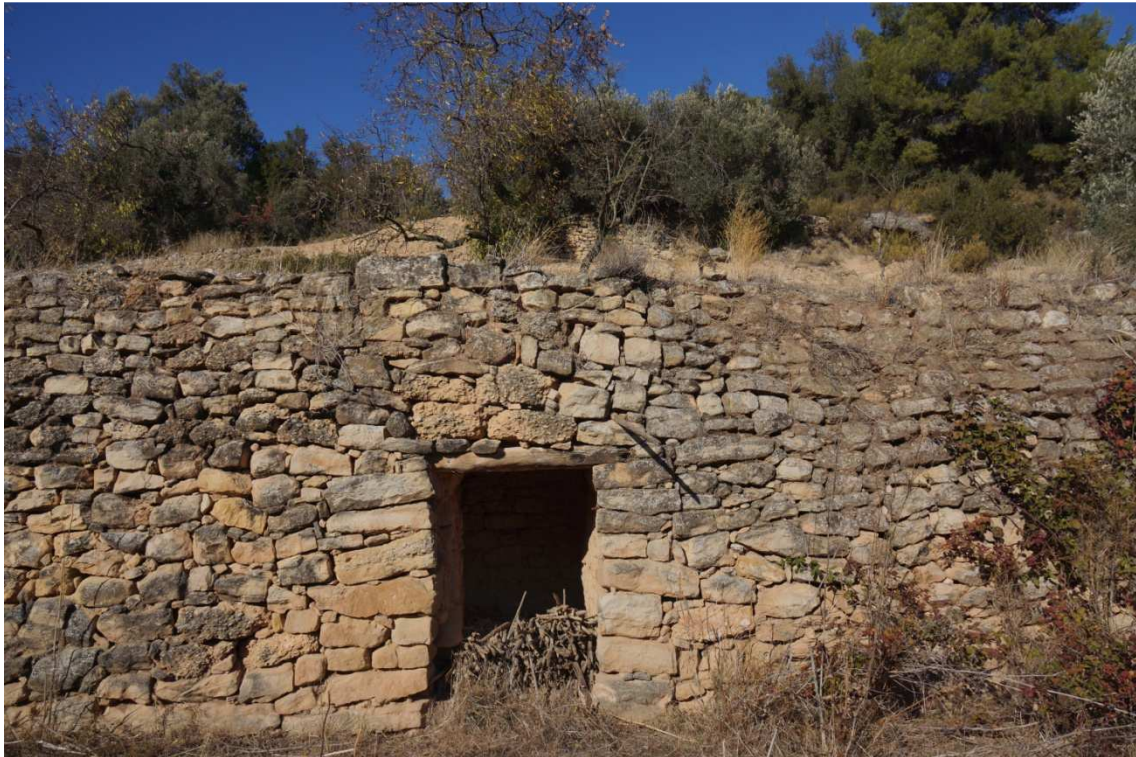
009\_La Portellada 1-INM-TER-027-187-010

El interior está cubierto por enormes losas planas. Todas sus paredes, tanto las laterales como la del fondo, están revestidas por obra de mampostería en seco.

Estado de conservación: bueno

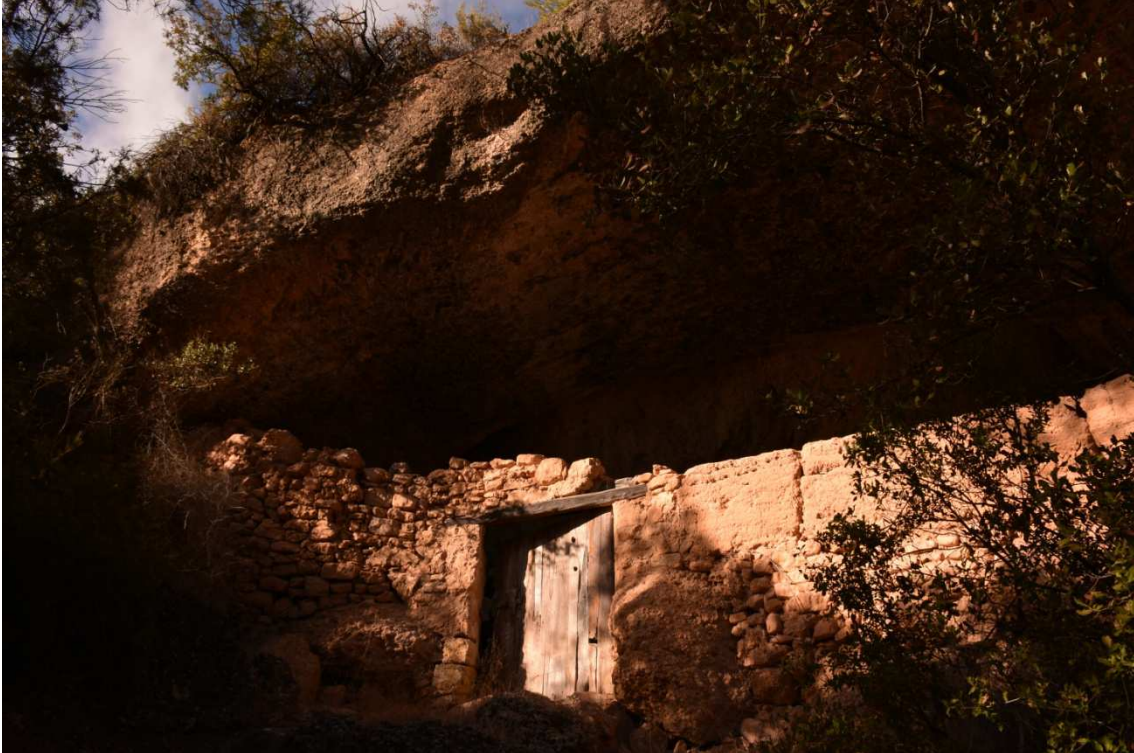
010\_La Portellada 1-INM-TER-027-187-011

Estado de conservación: la pared se conserva todavía íntegra en su totalidad, pero ha comenzado a perder las piezas de remate en algunos puntos: especialmente sobre el dintel de

la puerta y en la parte central, donde un pequeño tramo se ha visto afectado por el crecimiento del ramaje de un árbol en el exterior.

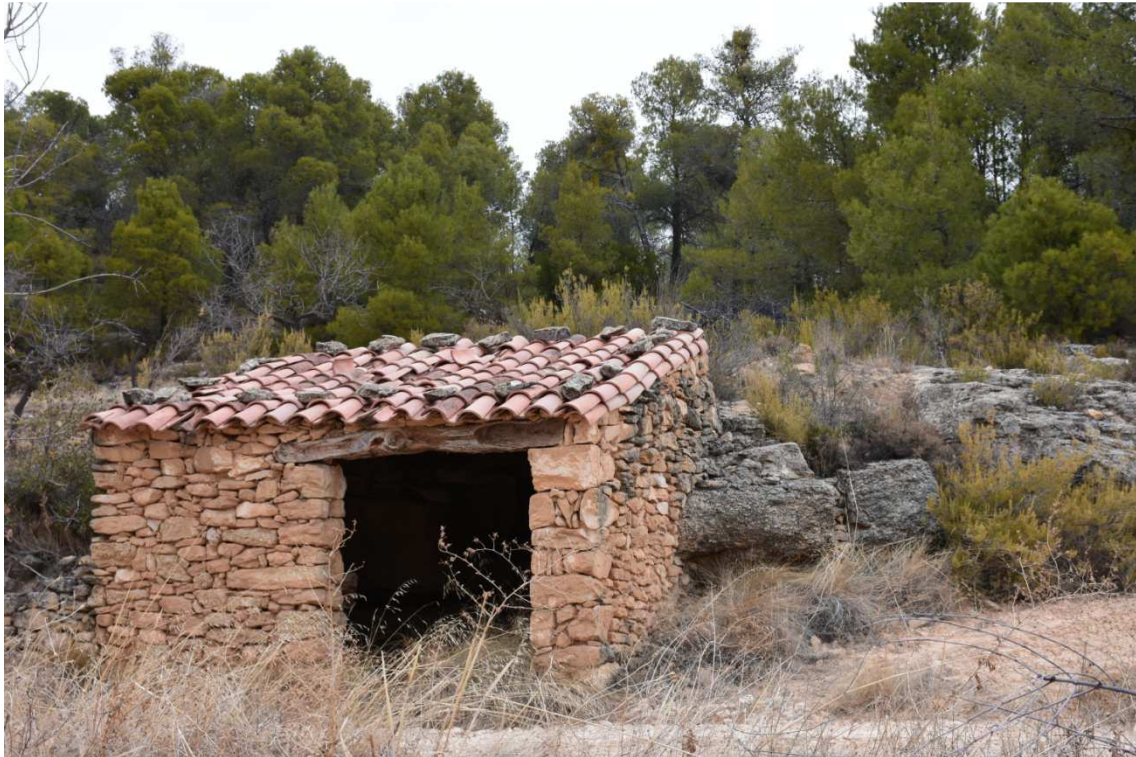
La cubierta, a un agua, vierte hacia la fachada. Es de teja, sobre cañizo y forjado de vigas de madera de pino, usada habitualmente en interiores.

Estado de conservación: bueno

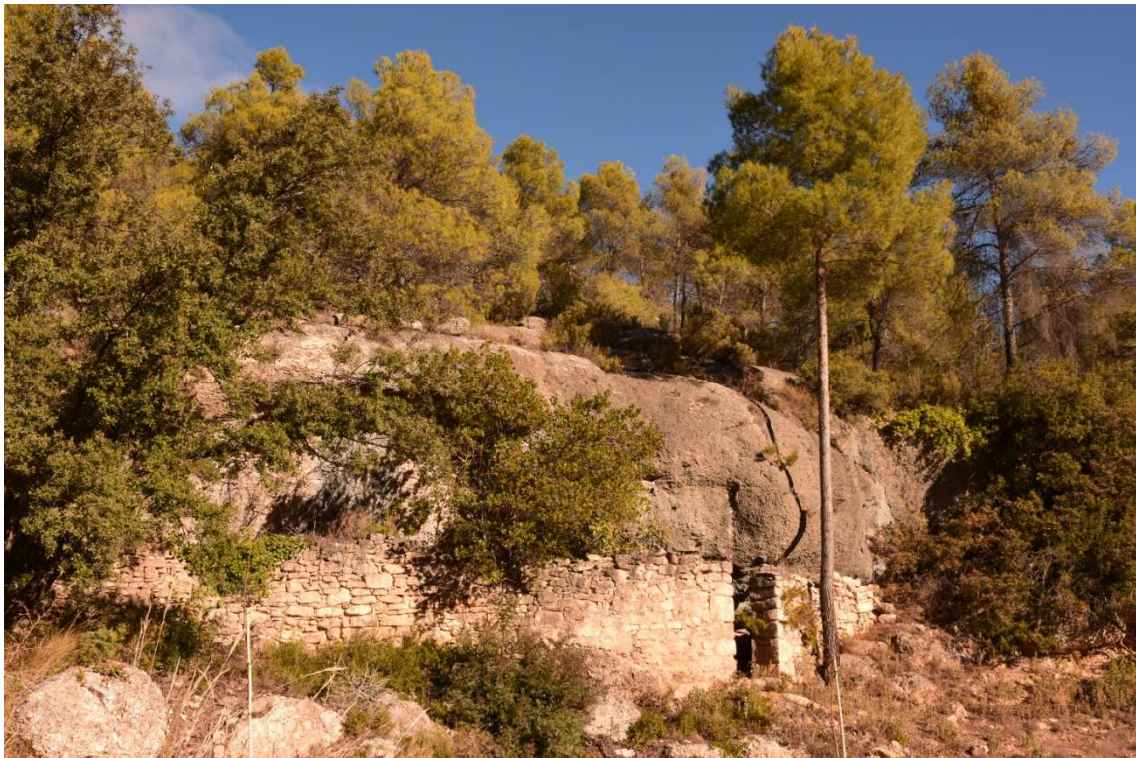
015\_La Portellada 1-INM-TER-027-187-015

Descripción: se trata de un abrigo natural en una pared rocosa de conglomerado sobre arenisca. Entre ambos materiales hay una capa de arcilla no superior a los 15 cm. El hueco original no parece haber sido excavado para ampliar el espacio, salvo el suelo de arenisca de donde se debió extraer la piedra para construir el muro de cierre.

La planta, definida por la roca, describe una línea curva en la parte trasera. El amplio frente (18 m) se ha cerrado por un muro ligeramente convexo.

La visera de conglomerado cumple las funciones de cubierta.

Estado de conservación: Bueno.

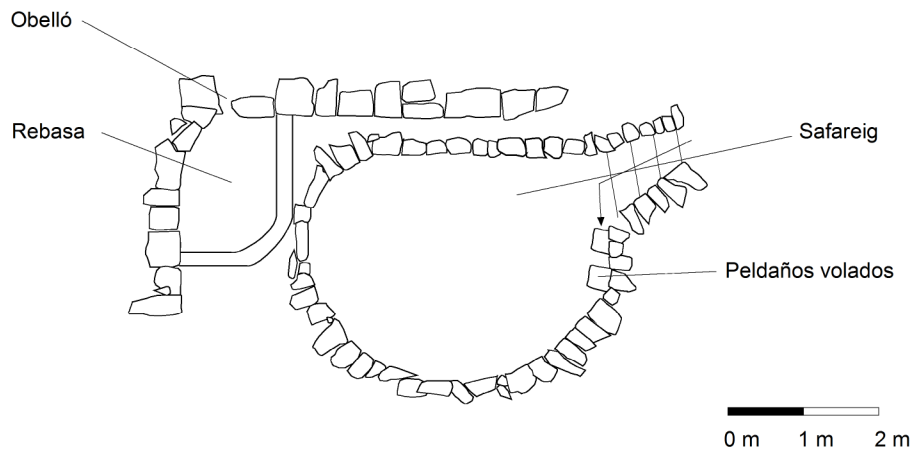
## Planta

El acceso para la recogida de agua se efectúa por medio de unos escalones laterales que se prolongan en peldaños volados.

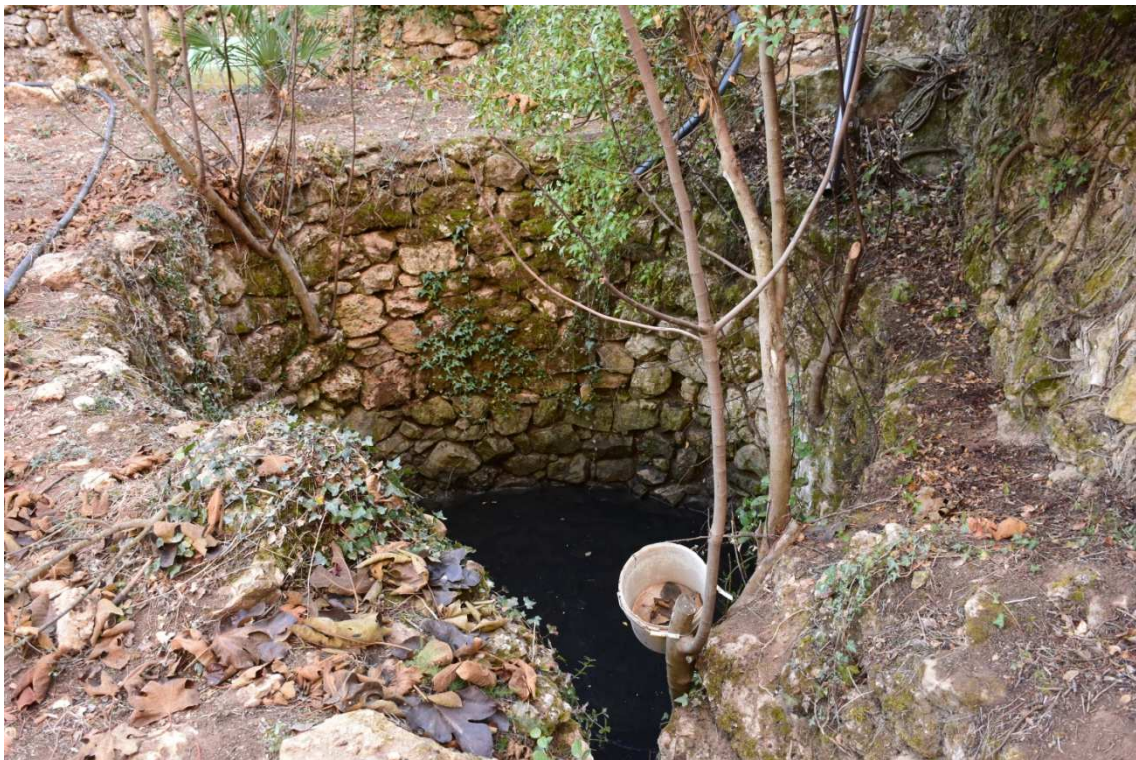
016\_La Portellada 1-INM-TER-027-187-016

Descripción: conjunto formado por una rebasa y un aljibe. La rebasa es el primer receptor del agua, que, a continuación, pasa al *safareig, bassa* o aljibe, donde se almacena.

Se nutre de la conducción subterránea de la val, que desemboca en la rebasa, y de las filtraciones de agua de los bancales superior y lateral a los que se encuentra adosado el conjunto.

Estado de conservación: Bueno.

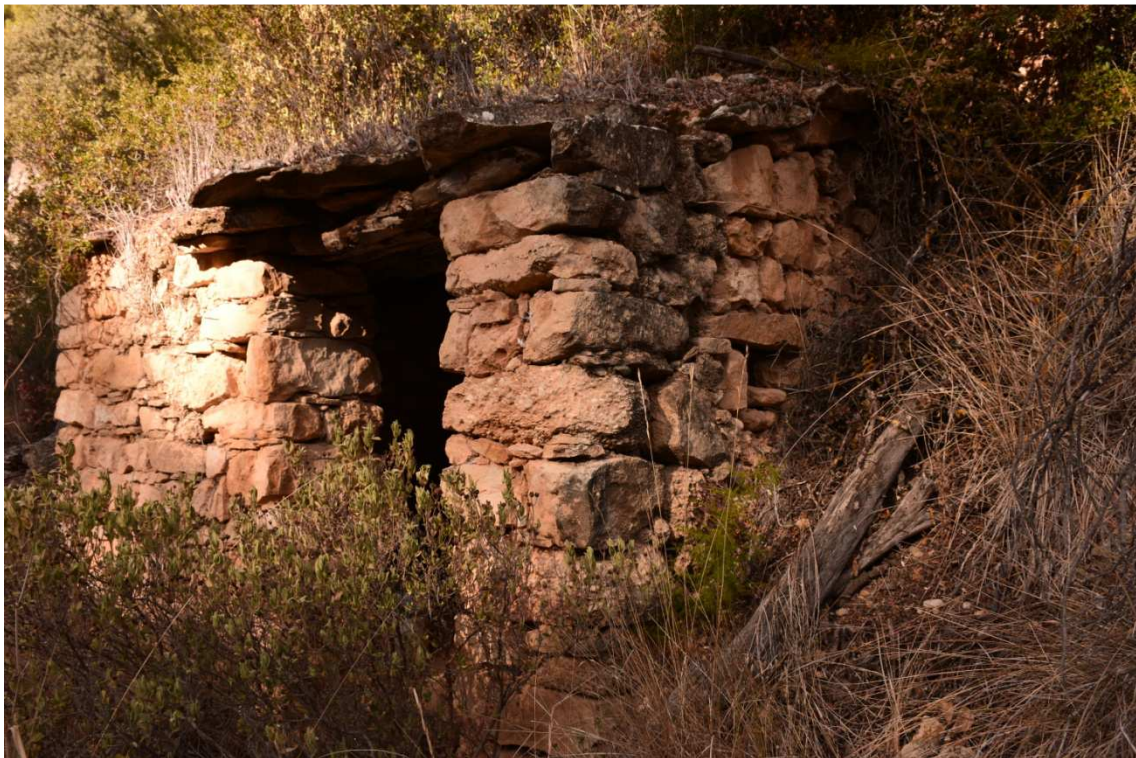
017\_La Portellada 1-INM-TER-027-187-017-1\_1

Estado de conservación: Techumbre deteriorada.

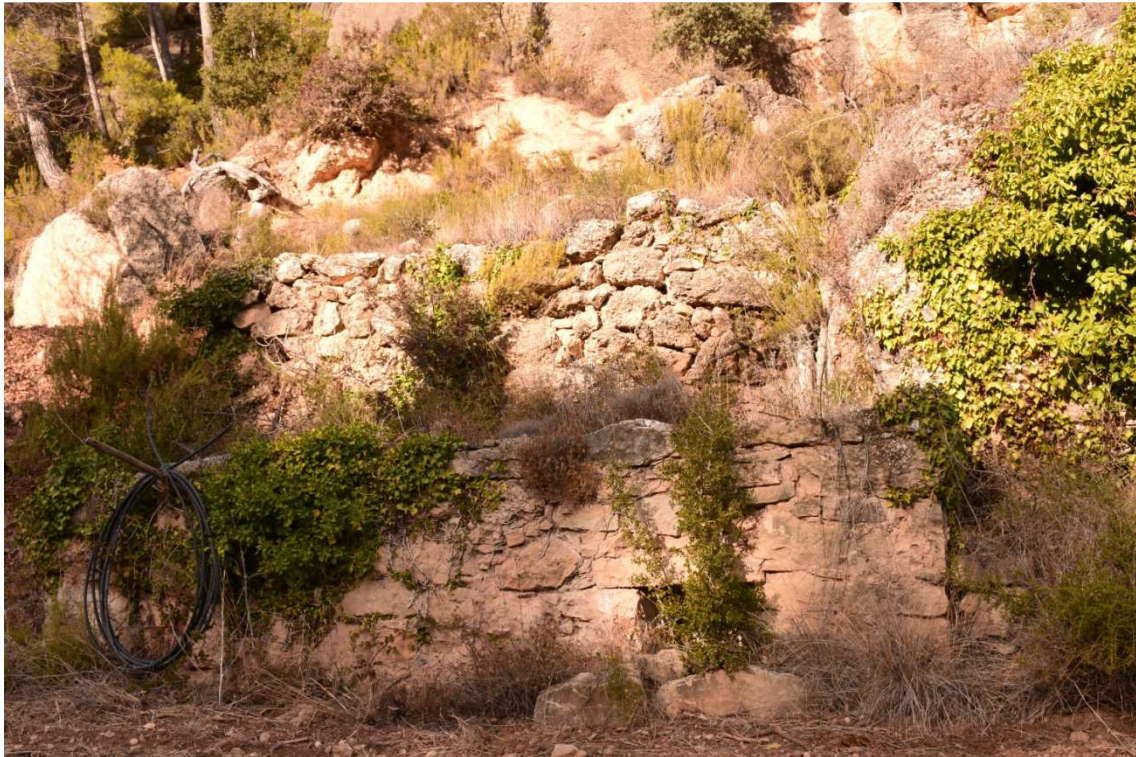
018\_La Portellada 1-INM-TER-027-187-017-1\_2

Estado de conservación: Bueno.

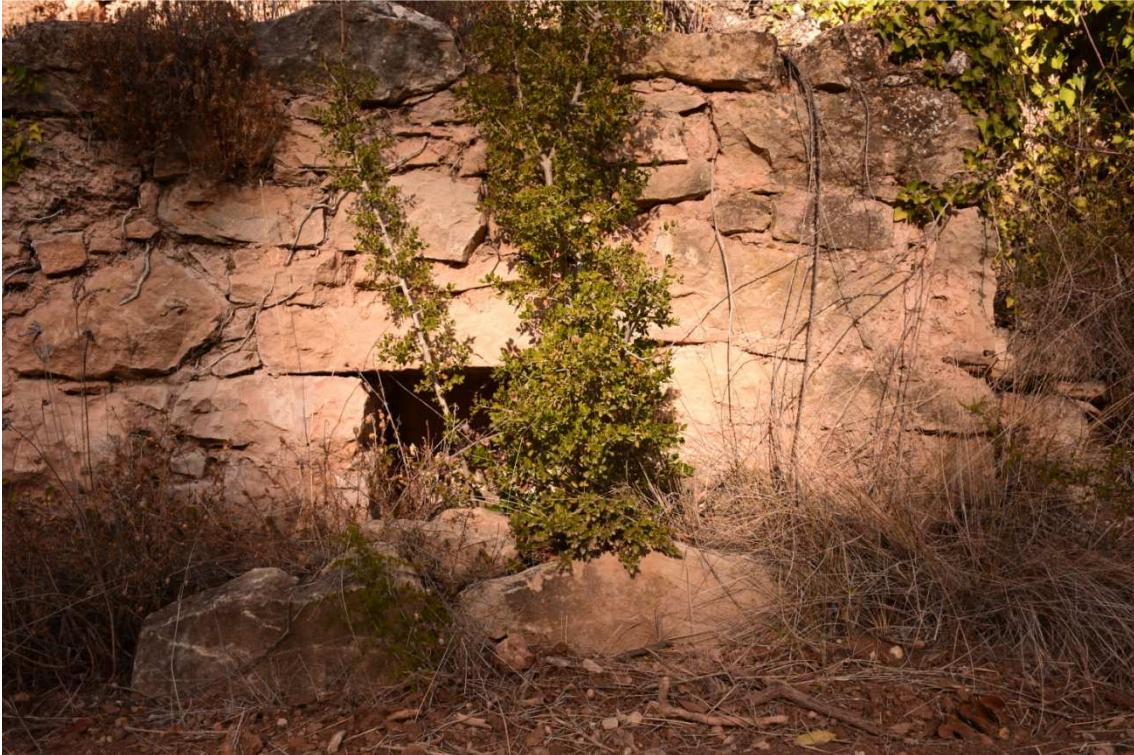
019\_La Portellada y 020\_La Portellada 1-INM-TER-027-187-017-1\_3

Estado de conservación: Regular

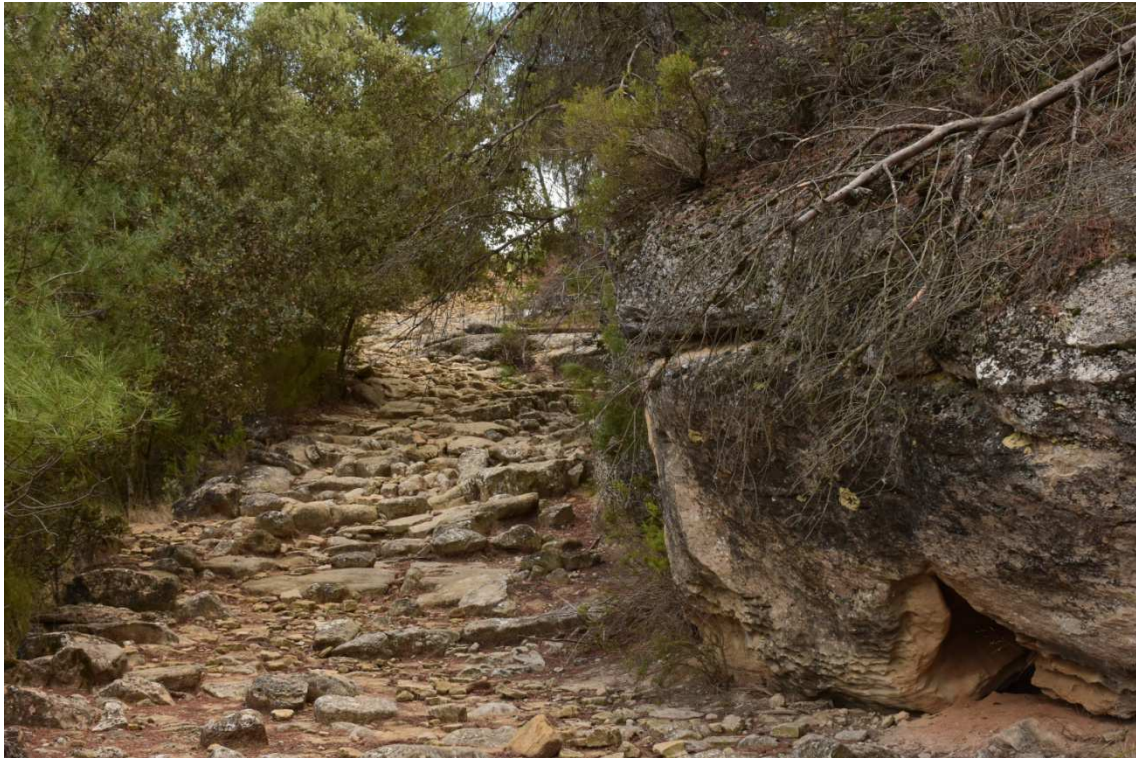
022\_La Portellada 1-INM-TER-027-187-019

Estado de conservación: bueno

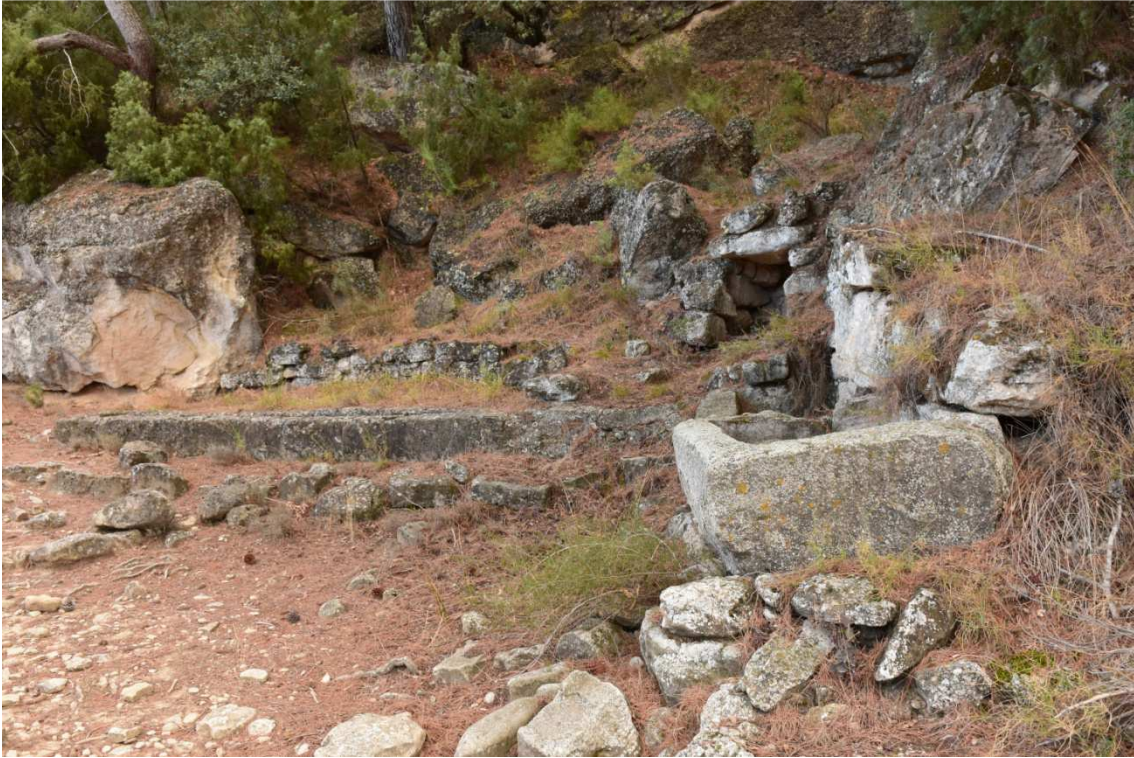
023\_La Portellada 1-INM-TER-027-187-020

Estado de conservación: bueno

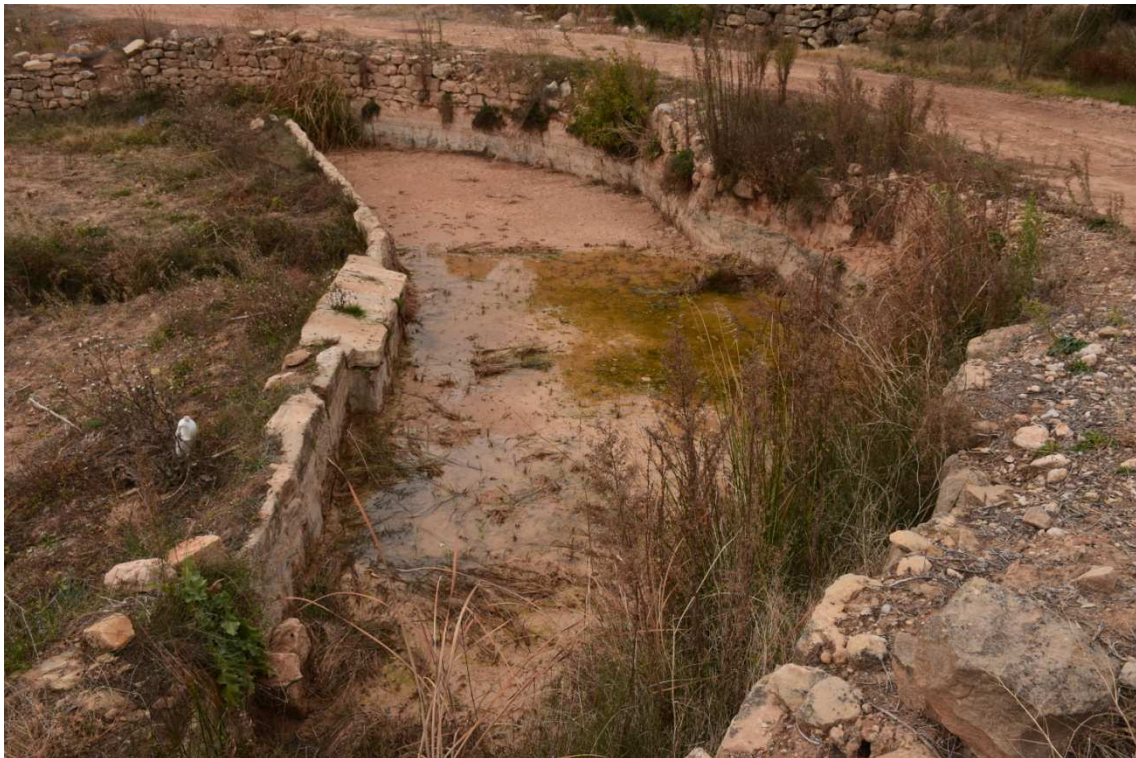
025\_La Portellada 1-INM-TER-027-187-022

Estado de conservación: bueno

Construcciones relacionadas: *aubelló* subterráneo de drenaje de la val superior, cuyo caudal sirve para nutrir la balsa. *Maset* y dos *corralisses*, ubicadas en el entorno inmediato, ya que en apariencia la balsa pudo servir para su abastecimiento

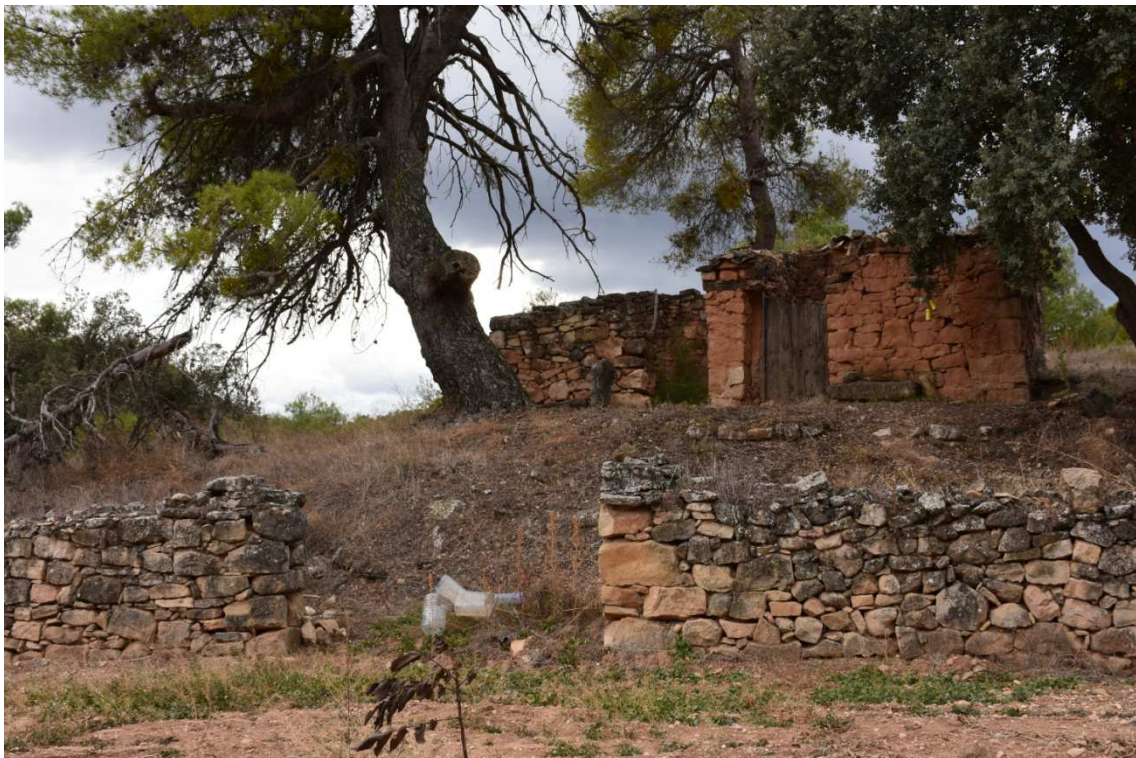
026\_La Portellada 1-INM-TER-027-187-023

Estado de conservación: en proceso de ruina. El sector usado como cuadra ha perdido la cubierta y parte del aparejo del remate de los muros. La zona destinada a la ocupación humana se conserva con mayor integridad, aunque la cubierta ha empezado a hundirse.

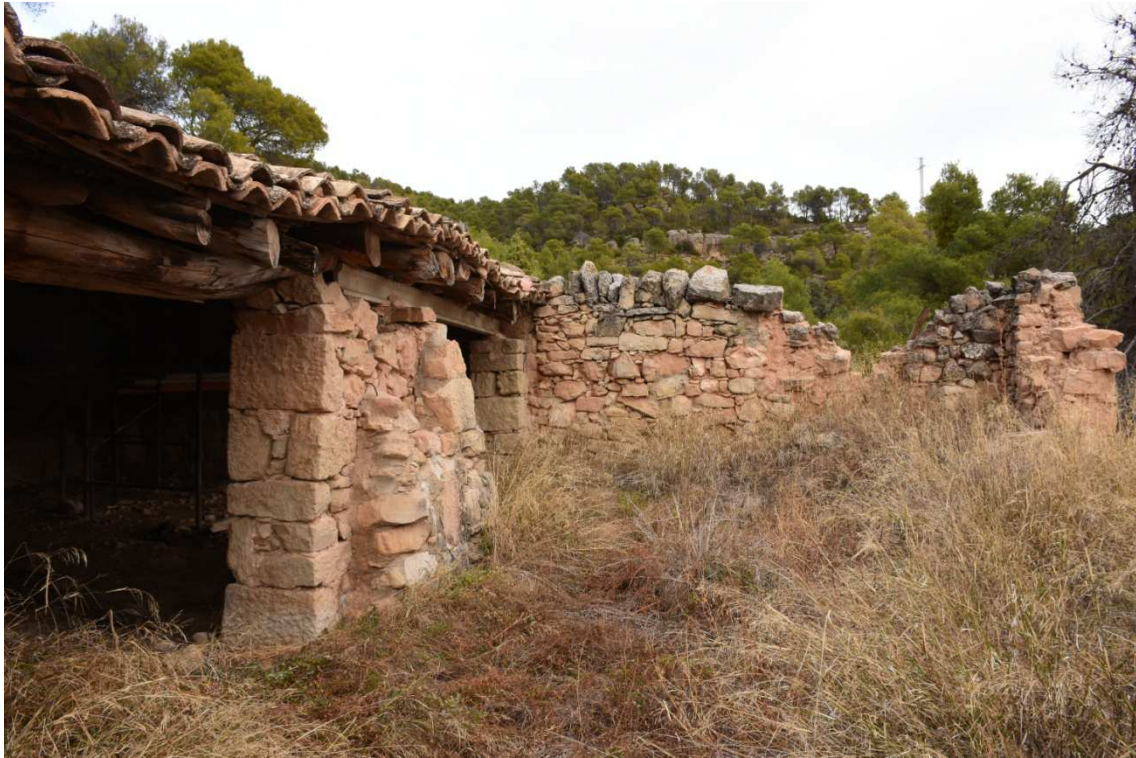
027\_La Portellada 1-INM-TER-027-187-024

Estado de conservación: en proceso de ruina. Aproximadamente la mitad de uno de los frentes largos de la construcción se ha derrumbado.

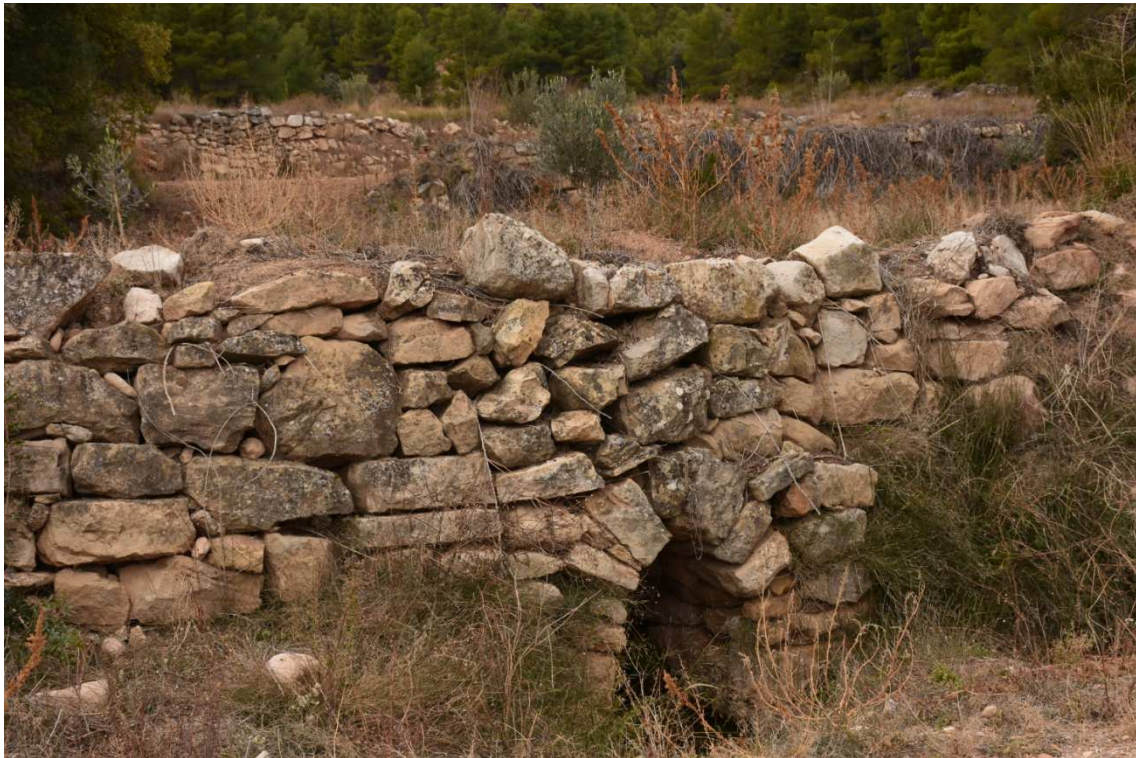
El agua que mana del drenaje es derivada a una breve conducción lateral, que se sumerge bajo tierra a escasa distancia, atraviesa un camino y alimenta una balsa de riego y abastecimiento situada a pocos metros.

Estado de conservación: bueno

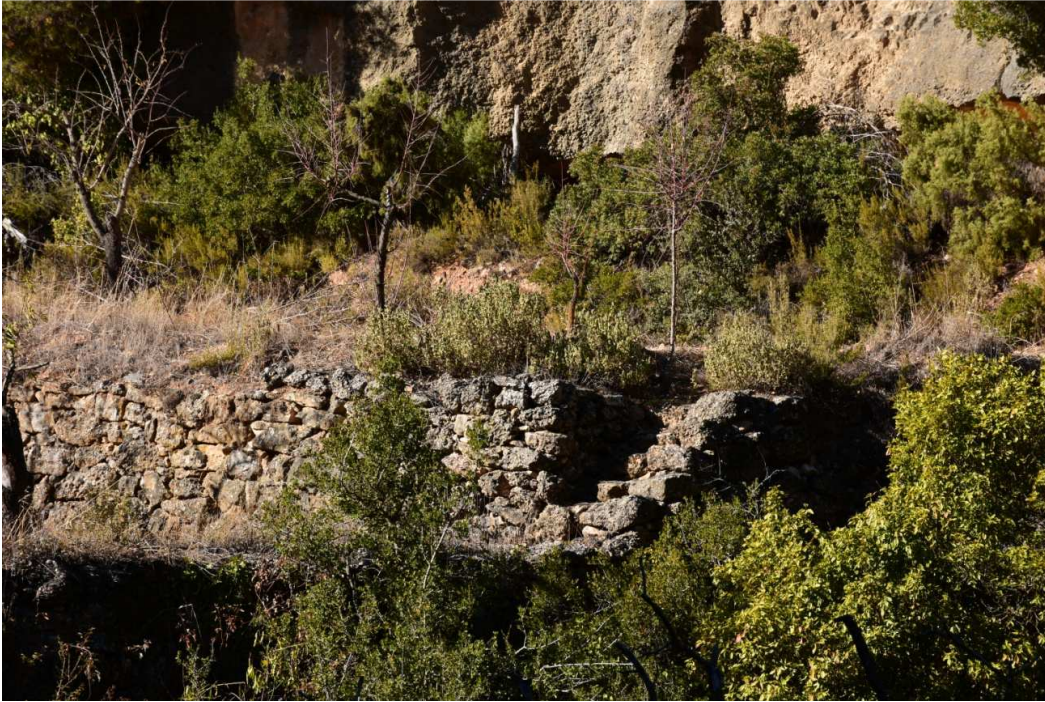
029\_La Portellada 1-INM-TER-027-187-025

Escalera perpendicular a la pared de contención, compuesta por cinco peldaños, elaborado cada uno de ellos con un gran bloque de conglomerado.

Su mayor interés reside en que se encuentra en una esquina del muro, marcando el final del bancal y posiblemente también el fin de la propiedad.

Estado de conservación: bueno

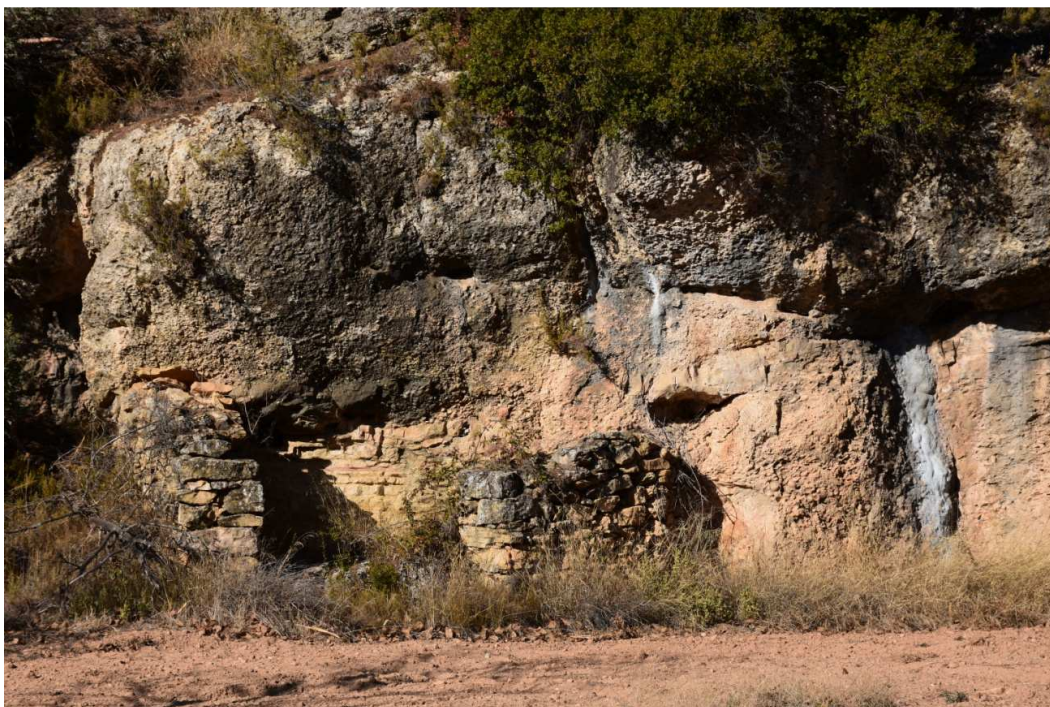
030\_La Portellada 1-INM-TER-027-187-026

Al interior se observan restos de losas y de viguetas, por lo que se puede deducir que tuvo techumbre armada con ramas gruesas de pino, sobre las que apoyaron las losas y, como es habitual en la zona, se finalizó con una capa de tierra.

Estado de conservación: Solo se mantienen las paredes.

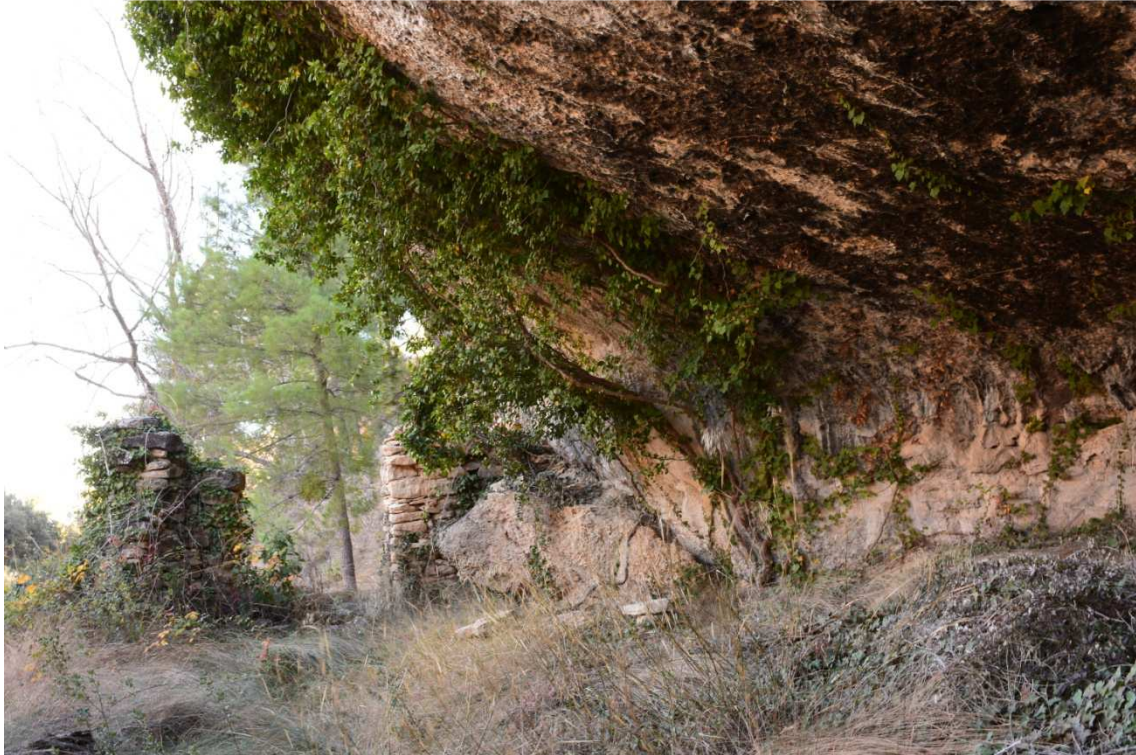
031\_La Portellada 1-INM-TER-027-187-027

Se trata de un abrigo rocoso de conglomerado sobre arenisca, cuya planta sigue una línea curva cóncava. Este refugio natural estuvo cerrado por un tramo largo de muro en el frente, y, por otro, más corto, en un lateral, donde se abrió el vano de entrada. Ahora solo restan las jambas de la puerta y dos lienzos de pared.

Estado de conservación: Ruina.
