***FICHAS CATALOGRÁFICAS  
DE CONSTRUCCIONES EN  
PEDRA EN SEC EN LA  
COMARCA DEL  
MATARRAÑA/MATARRANYA***

***LA PORTELLADA***

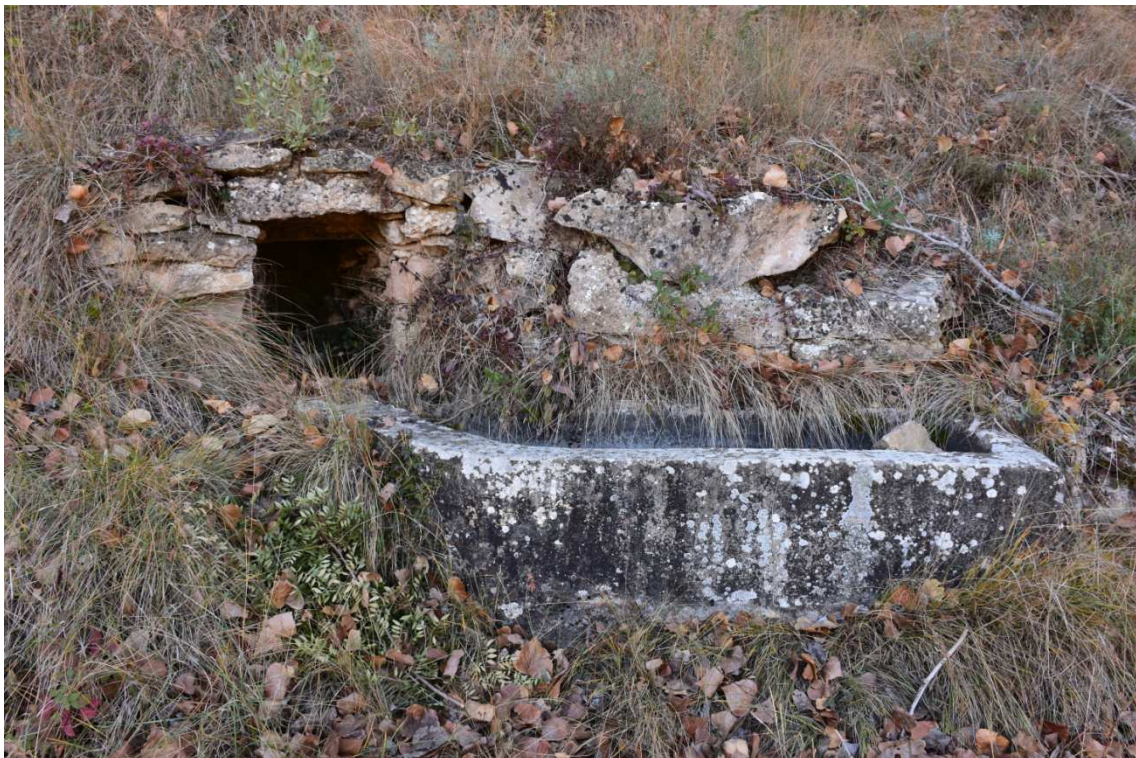
032\_La Portellada 1-INM-TER-027-187-027-1\_1

Estado de conservación: los elementos visibles se encuentran en buen estado de conservación, pero de la conducción subterránea no se dispone de información.

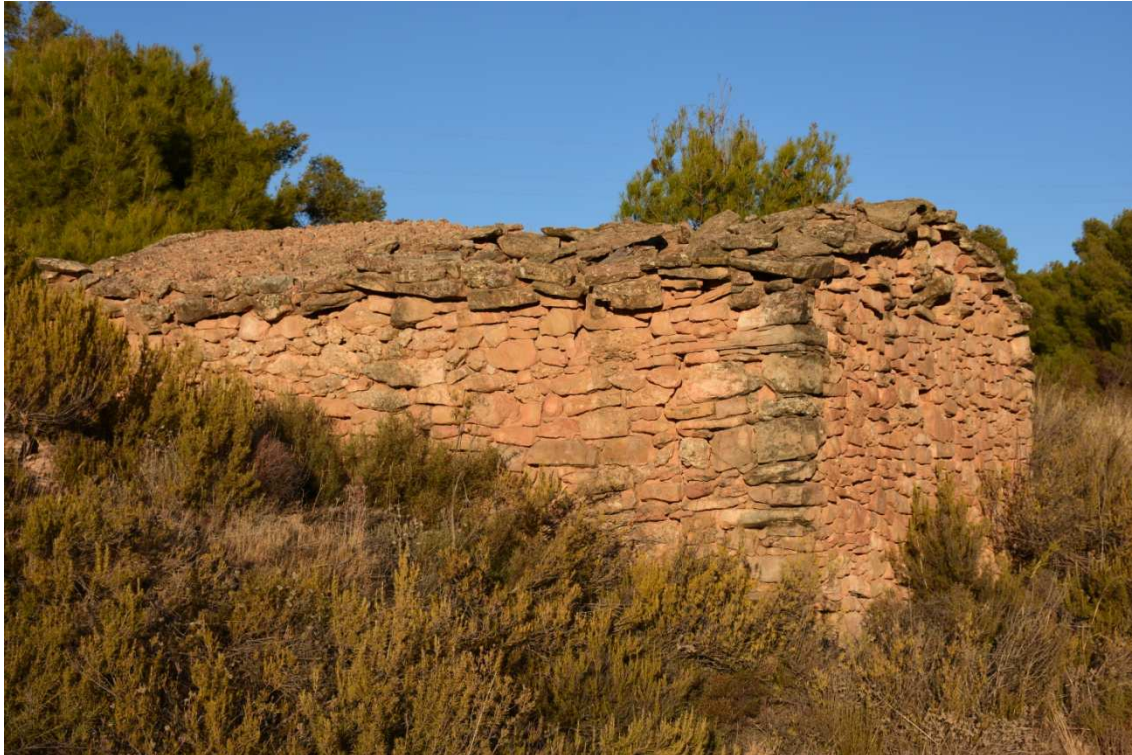
033\_La Portellada 1-INM-TER-027-187-028

Los pares del forjado de cubierta se disponen desde la viga cumbreira central hasta los muros laterales, apoyando sobre su parte superior de los muros. Sobre ellos, losa recubierta por una capa de tierra.

Estado de conservación: en proceso de ruina. La cubierta está parcialmente hundida.

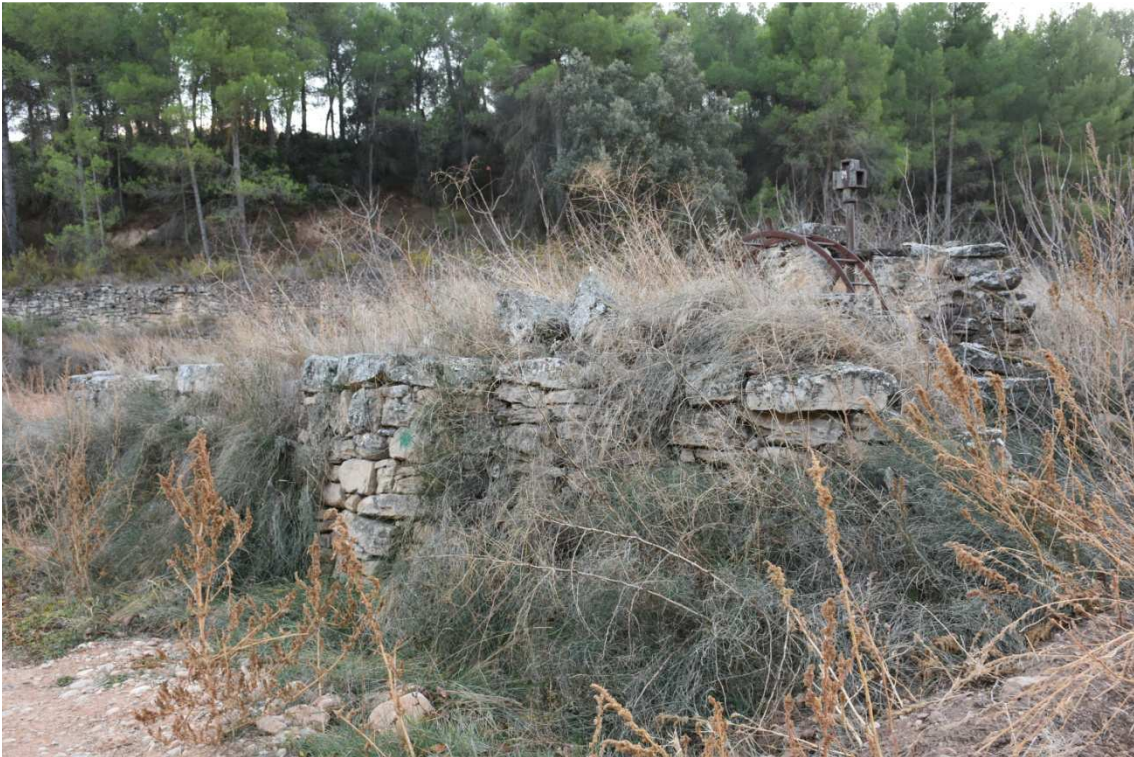
035\_La Portellada 1-INM-TER-027-187-030

Estado de conservación: Bueno.

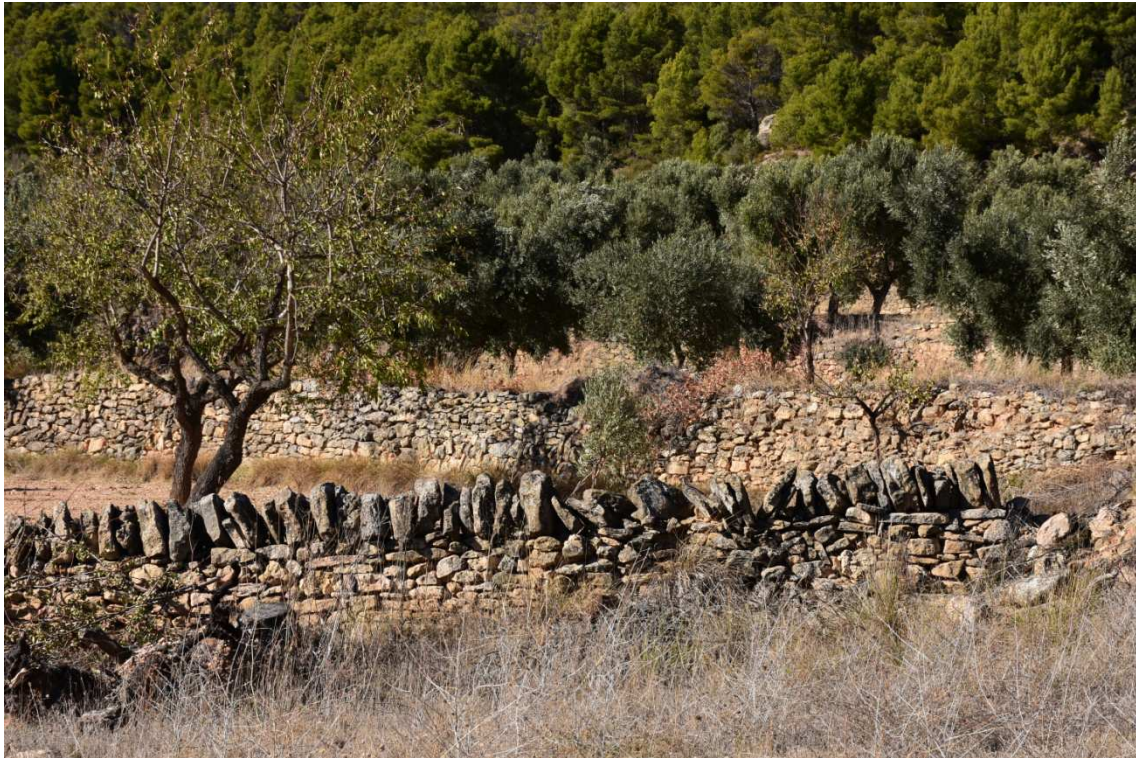
036\_La Portellada 1-INM-TER-027-187-031

Estado de conservación: bueno

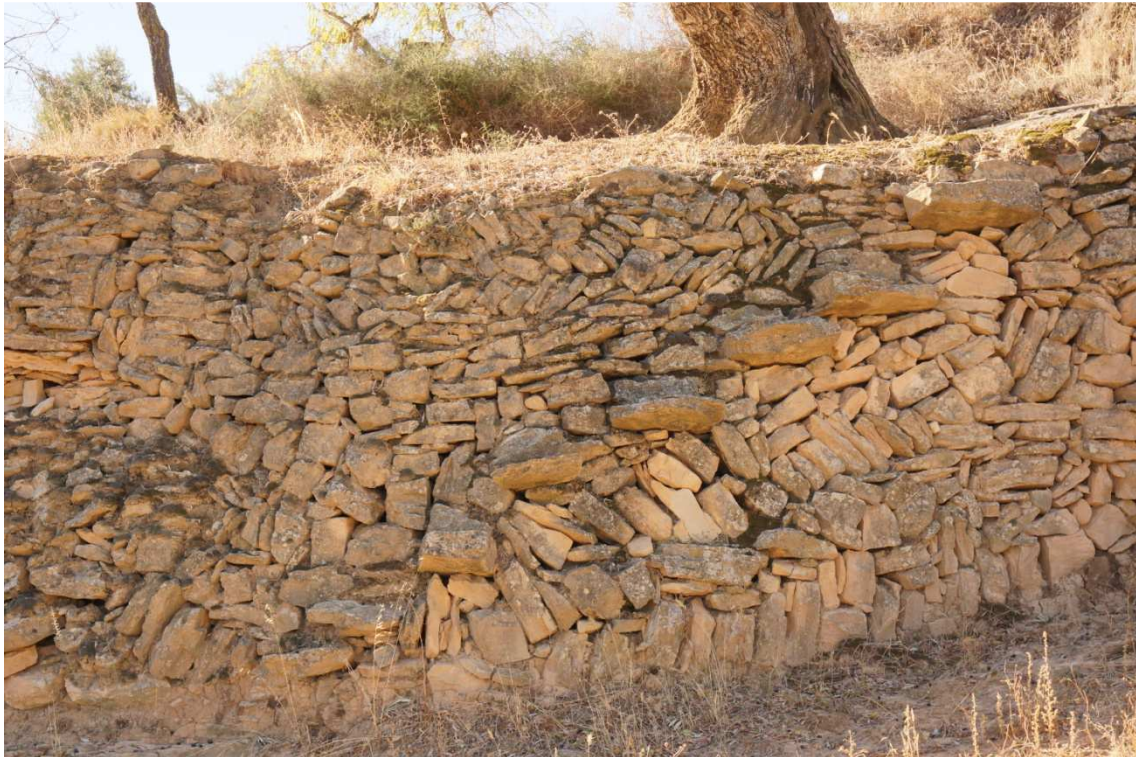
037\_La Portellada 1-INM-TER-027-187-032

La propia escalera presenta una factura tosca. Es una escalera volada, a base de grandes piezas planas de piedra de dimensiones diversas insertas en la pared, a intervalos irregulares. Consta de 8 peldaños.

Estado de conservación: bueno

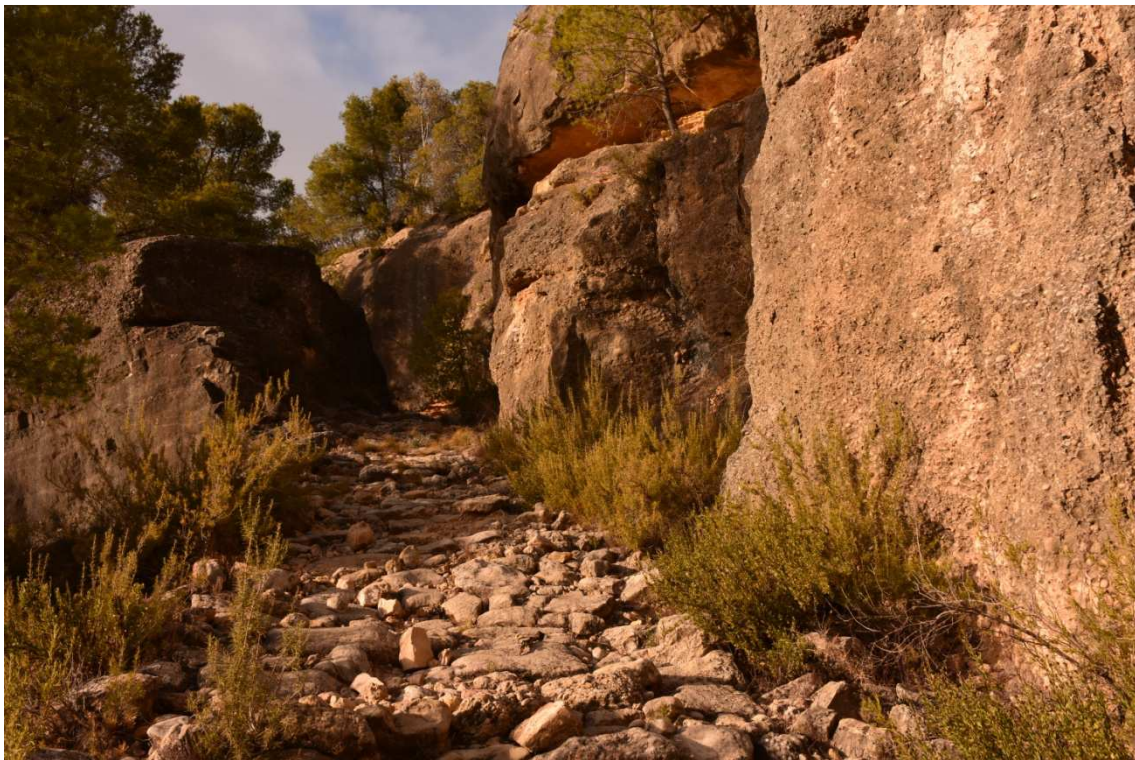
038\_La Portellada 1-INM-TER-027-187-033

Todo el firme está empedrado con grandes piezas de piedra. La superficie del camino presenta una relativa inclinación en la dirección de la ladera con el fin de facilitar su drenaje.

Estado de conservación: bueno
