***FICHAS CATALOGRÁFICAS
DE CONSTRUCCIONES EN
PEDRA EN SEC EN LA
COMARCA DEL
MATARRAÑA/MATARRANYA***

RÁFALES/RÀFELS

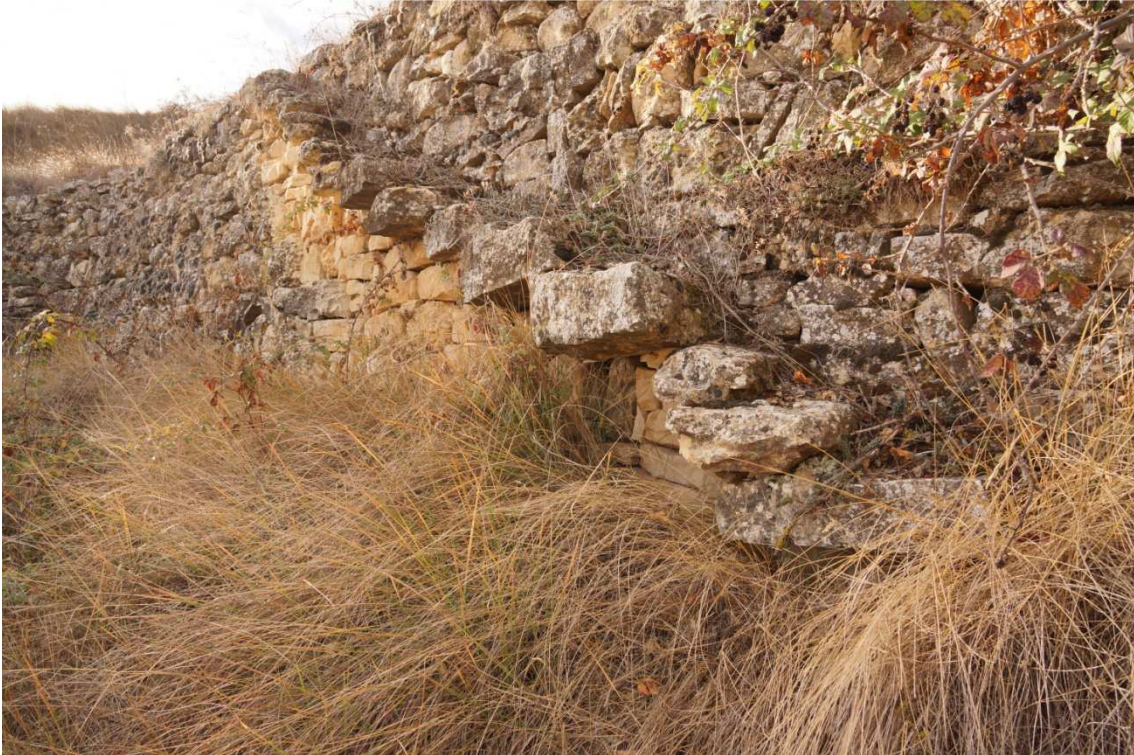
001_Ráfales 1-INM-TER-027-194-003

Descripción: están situadas en una pared de conglomerado de unos 2,50 m de altura, realizada mediante mampuestos muy grandes e irregulares.

La escalera se construye aprovechando un tramo ligeramente saliente de la línea del bancal, que le sirve como apoyo. El lienzo de pared en el que se asienta está realizado en arenisca, con grandes piezas delgadas que alternan la disposición horizontal y vertical.

Los peldaños son grandes bloques de mampostería muy regulares, aunque de dimensiones desiguales. Están insertos en el terreno y apoyan parcialmente sobre el lienzo saliente de la pared, pero todos los peldaños sobresalen una media de 10-15 cm hacia el exterior.

Consta de 14 peldaños, dispuestos inmediatamente los unos a los otros, sin ningún espacio de separación entre ellos.

Estado de conservación: bueno

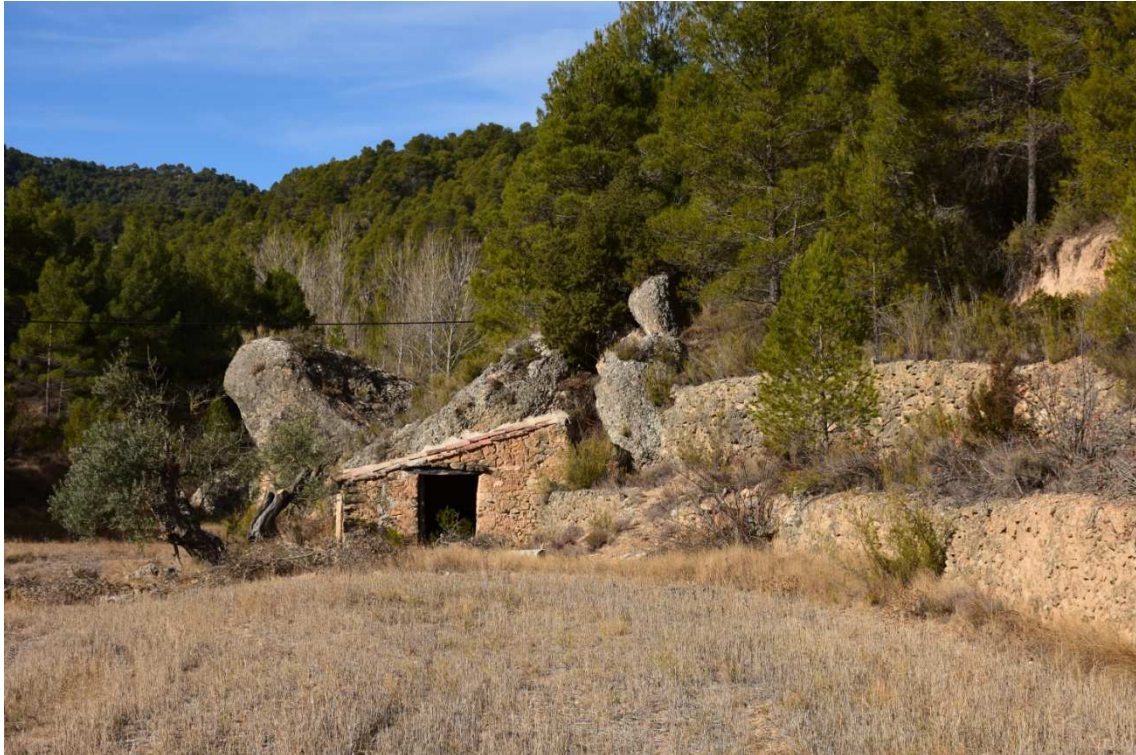
002_Ráfales 1-INM-TER-027-194-004

Descripción: la caseta apoya en un gran afloramiento de varios bloques rocosos de conglomerado que cierran el edificio por la parte trasera evitando la construcción de una pared.

Tiene planta rectangular, ligeramente redondeada por la esquina trasera para confluir con la pared rocosa. Construida a dos caras mediante mampostería muy irregular asentada con argamasa de barro, combina el conglomerado frecuente en esta zona con la arenisca. La arenisca predomina en la cara exterior del muro, que presenta un aspecto ligeramente más regular, mientras que el conglomerado se reserva para la interior.

La puerta se abre en la parte central de uno de los lados cortos. Es un vano adintelado con vigas de madera, sobre las que se dispone una hilera de losas ligeramente salientes para proteger la madera de la lluvia.

Estado de conservación: restaurada. La cubierta de tejas está casi enteramente repuesta y se han reforzado con cemento las zonas de confluencia entre el forjado de cubierta y el muro.

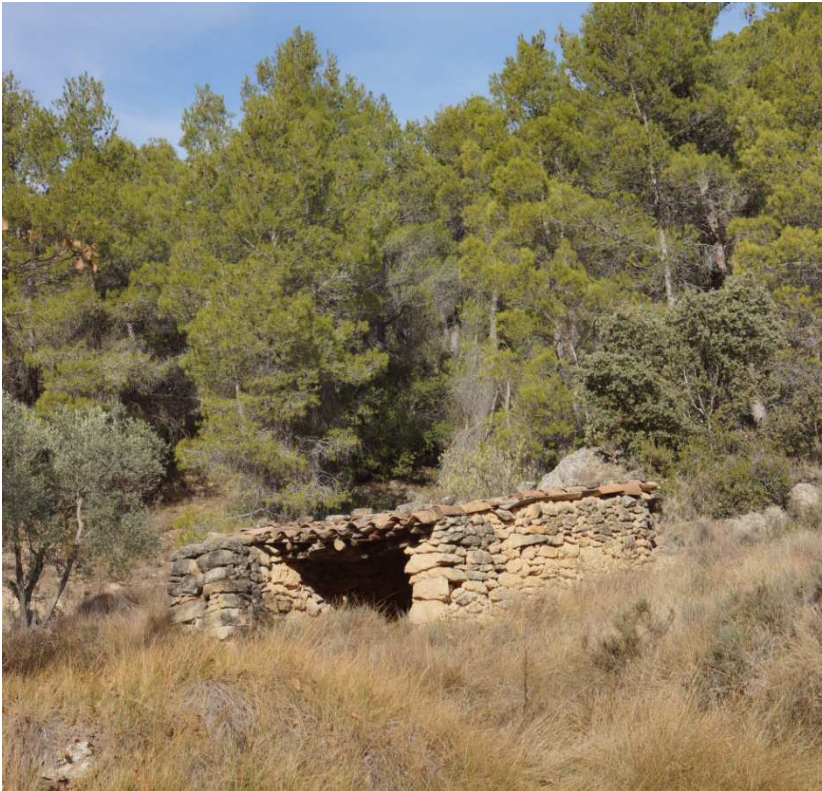
003_Ráfales 1-INM-TER-027-194-005

Descripción: es una construcción de planta rectangular. Está realizada con una combinación de conglomerado (muro) y arenisca (laterales del hueco de acceso), a dos caras, con relleno de piedra menuda. Uno de los lados, el izquierdo, parece haber sido reforzado con una tercera cara adicional de pared, pues su grosor casi duplica el del lado opuesto; de este modo, en su frente se ven por ese lado dos bandas verticales de grandes y regulares mampuestos planos rematadas por una única losa de gran tamaño.

Uno de sus lados cortos, hacia el suroeste, se deja totalmente abierto como hueco de acceso. Sobre él, un poco retranqueada, se dispone una viga transversal en la que apoyan las vigas del forjado de cubierta, que descienden de la pared trasera.

Estado de conservación: bueno

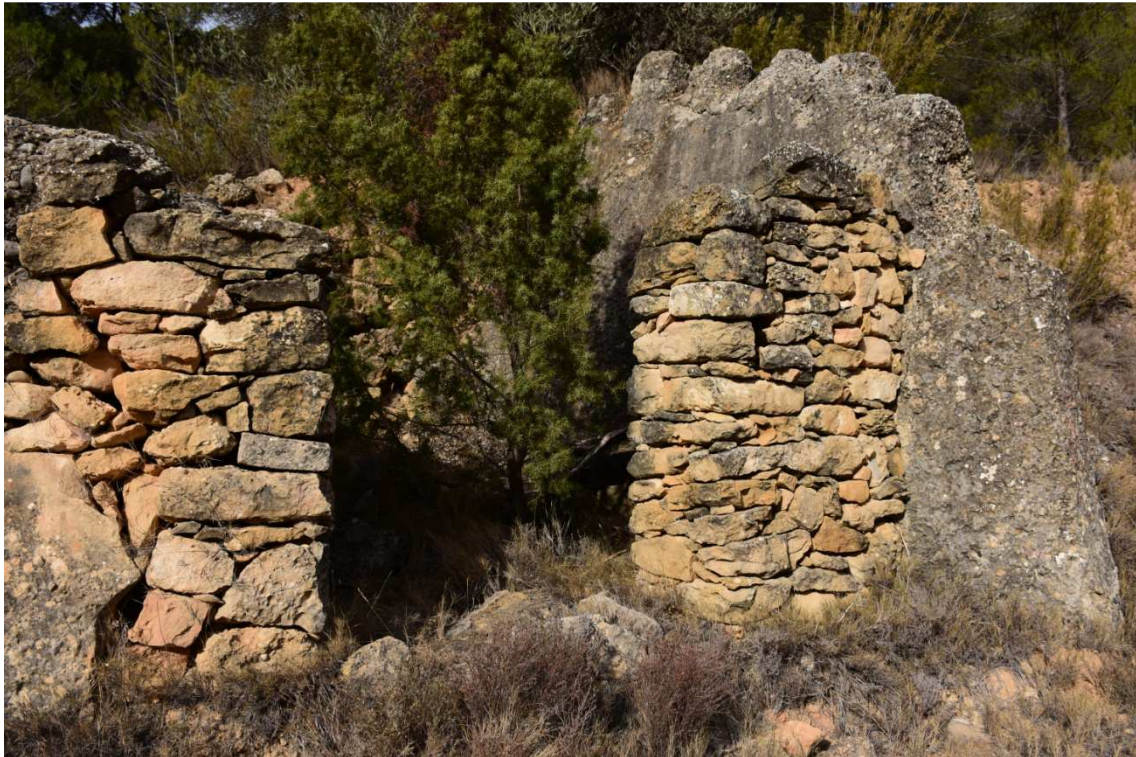
004_Ráfales 1-INM-TER-027-194-006

Descripción: encajada entre dos poderosos afloramientos rocosos de conglomerado y apoyada por la parte trasera en un talud de arcilla, se trata de una caseta cuya realización apenas ha requerido obra construida.

Los afloramientos de conglomerado sirven como cierre por ambos lados. Por otra parte, al talud trasero de arcilla se le reviste de un sencillo muro de refuerzo de mampostería de arenisca. Solo presenta de este modo construcción exenta en su parte frontal.

El vano parece haber estado cerrado por dintel de madera, pues en uno de los lados del muro puede verse un espacio libre para el apeo de la viga.

Estado de conservación: aunque se conserva en general en buen estado, ha comenzado a perder alguna pieza de mampostería en la parte superior del muro

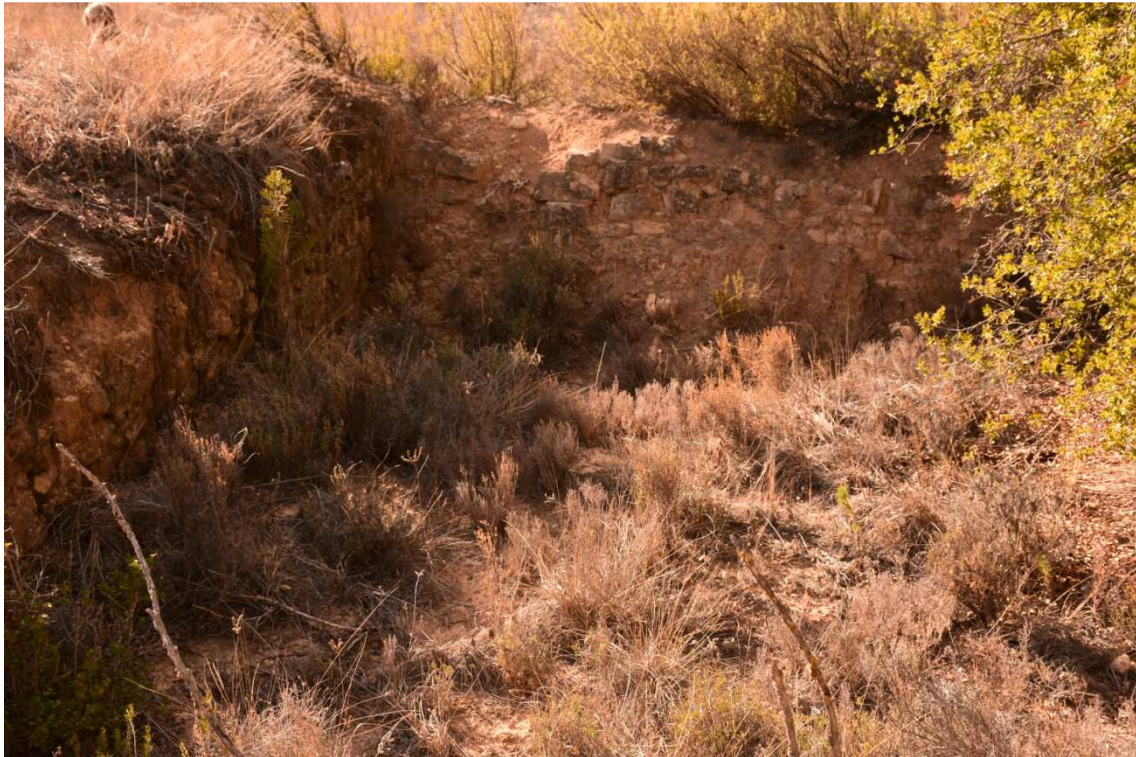
005_Ráfales 1-INM-TER-027-194-007

Descripción: se trata de una balsa de almacenamiento de agua, de 9 x 5 m, con una profundidad aproximada de 1,80 m.

Tiene unas paredes muy gruesas, de aproximadamente 1,80 m, realizadas con arcilla reforzada por ambas caras con muros de mampostería de arenisca. El de la cara interior está aparejado en seco.

Presenta especial interés el hecho de que en el extremo de uno de sus lados largos, junto a la esquina mencionada, se abra un gran caño, que serviría para mantener a resguardo y al fresco la comida y bebida durante las faenas del campo, e incluso ocasionalmente al propio agricultor, dadas sus dimensiones. Su apertura es un hueco rectangular, de 1,50 x 1 m, cerrada por dintel plano de losa. Genera una galería de 1,5 m de profundidad y 1,50 de altura totalmente revestida de obra en piedra seca y cubierta con losas planas.

Estado de conservación: el interior de la balsa se encuentra en mal estado debido a la colmatación, la proliferación de vegetación y la pérdida de abundantes mampuestos en las paredes perimetrales. La obra exterior, incluyendo el caño, se encuentra en buen estado

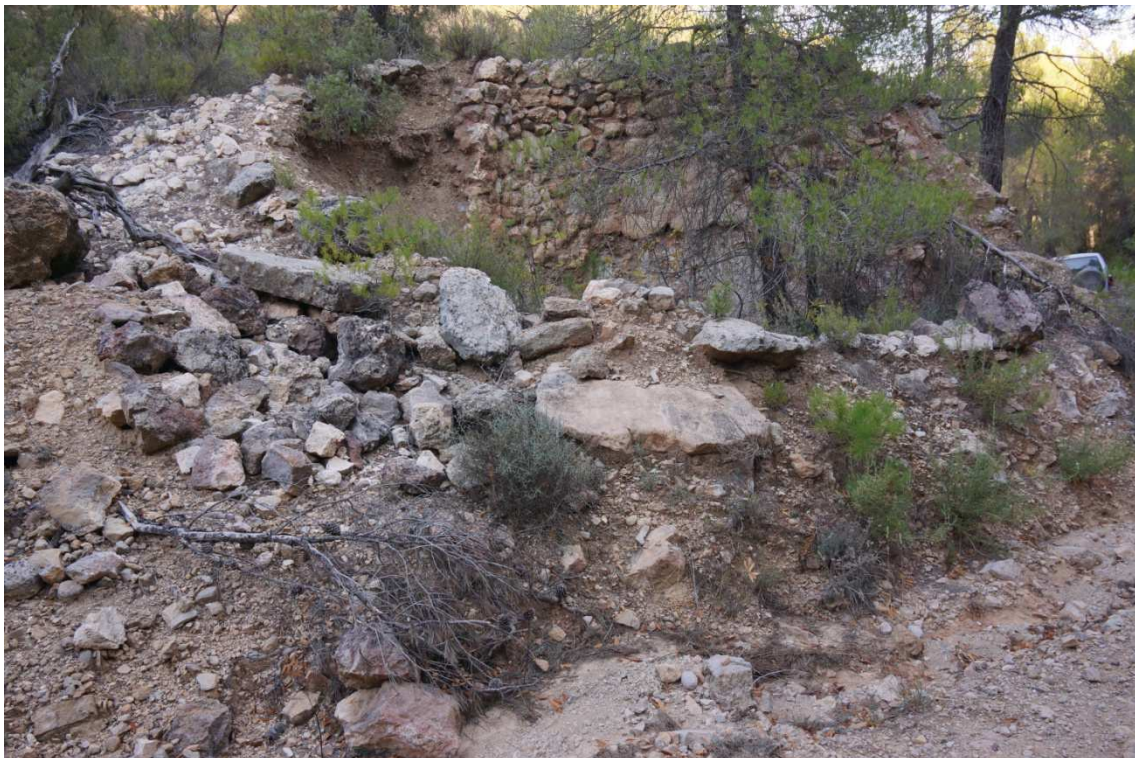
007_Ráfales 1-INM-TER-027-194-009

Descripción: se trata de una construcción circular, parcialmente excavada en el terreno. La parte que sobresalía del nivel del suelo constaba de dos muros de piedra seca con un relleno intermedio de tierra de aproximadamente 1 m de grosor.

Esta construcción estaba totalmente abierta por su parte superior, ya que se iba rellenando a través de ella de la piedra caliza que iba a ser cocida, y era esta misma piedra la que conformaba la cubierta de cierre en cada una de las hornadas.

En su parte más baja debió contar con una boca, a través de la cual se introducía el combustible en el interior del horno, bajo la piedra de cal, y se alimentaba el fuego a lo largo del tiempo que duraba la cocción, que, según las características específicas de la caliza, podía llegar a durar varios días. Esta boca ha desaparecido, ya que parte de la construcción fue muy afectada por el ensanchamiento del camino.

Estado de conservación: en estado de ruina, con un sector desaparecido. La zona conservada ha sufrido también derrumbes en buena parte de sus muros.

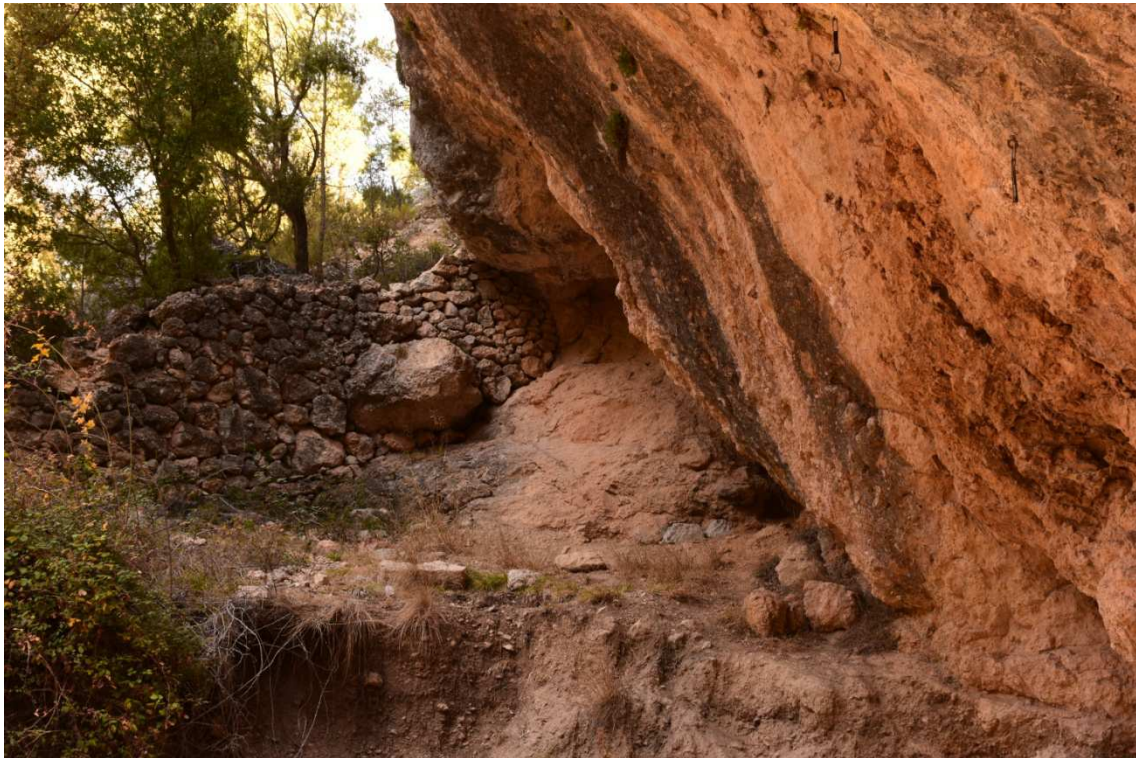
008_Ráfales 1-INM-TER-027-194-010

Descripción: construida en un hueco abierto en la parte baja de una pared de conglomerado. Es un edificación muy simple, que delimita un espacio cercado de planta aproximadamente semicircular, con el cierre trasero natural proporcionado por la pared de roca.

La obra conservada es muy tosca. Consta de una pared de dos caras de conglomerado aparejado en seco, con un grueso relleno interior de arcilla. Resulta de interés señalar que la pared interior está levantada en talud, con una pendiente relativamente pronunciada, con el objetivo de aumentar su estabilidad.

Estado de conservación: aproximadamente la mitad del trazado del corral ha sido destruida

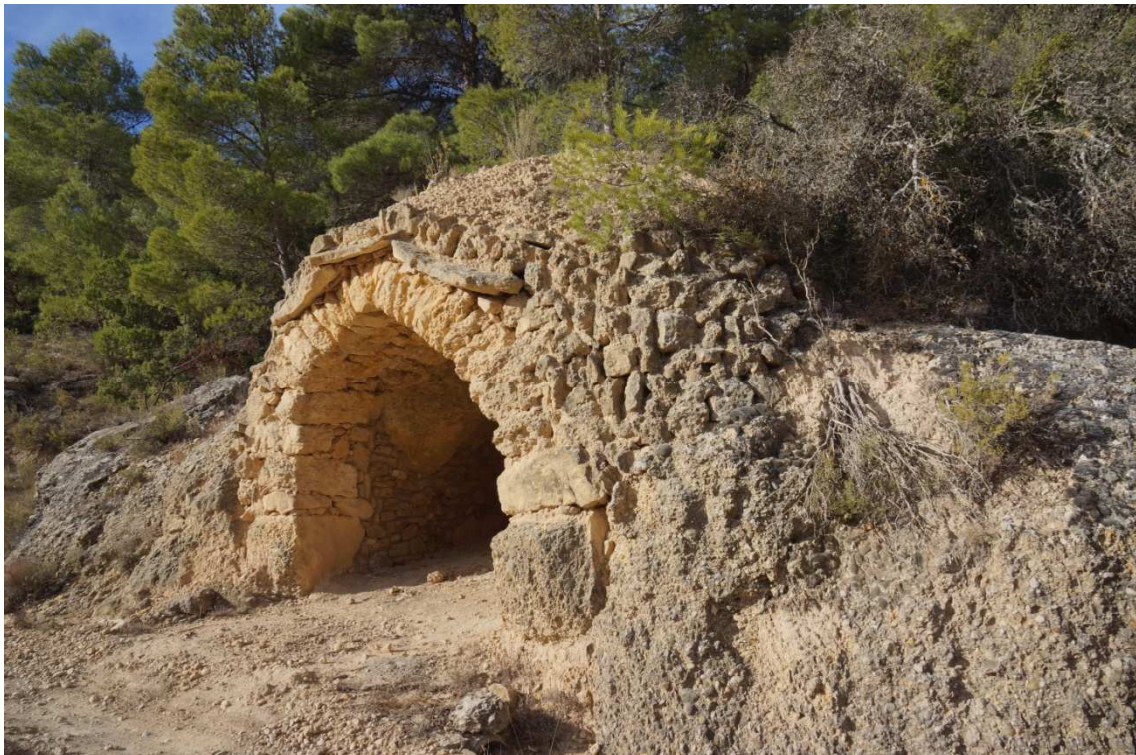
009_Ráfales 1-INM-TER-027-194-011

Descripción: fue construida encajada entre dos afloramientos de roca arenisca que sustituyen parcialmente a la pared en determinados puntos de ambos laterales.

Estado de conservación: bueno. Ha sido consolidada. Los mampuestos de la zona del fondo, por el interior, están rejuntados con cemento.

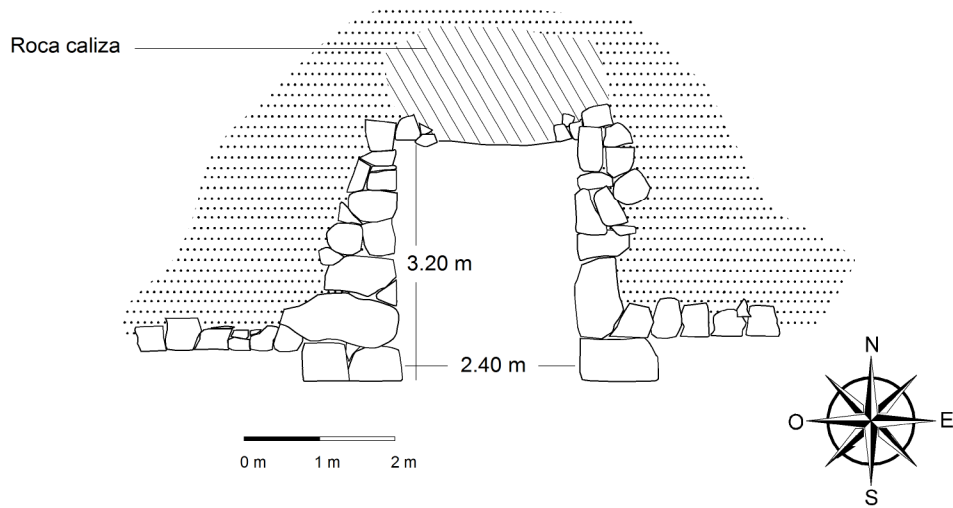
Planta

Descripción: construcción de planta rectangular que apoya por ambos lados en taludes de arcilla y por la parte trasera en una gran roca caliza, que sirve como pared de cierre.

El interior es un espacio unitario, cubierto con una bóveda que prolonga el perfil rebajado y descentrado del arco de la embocadura.

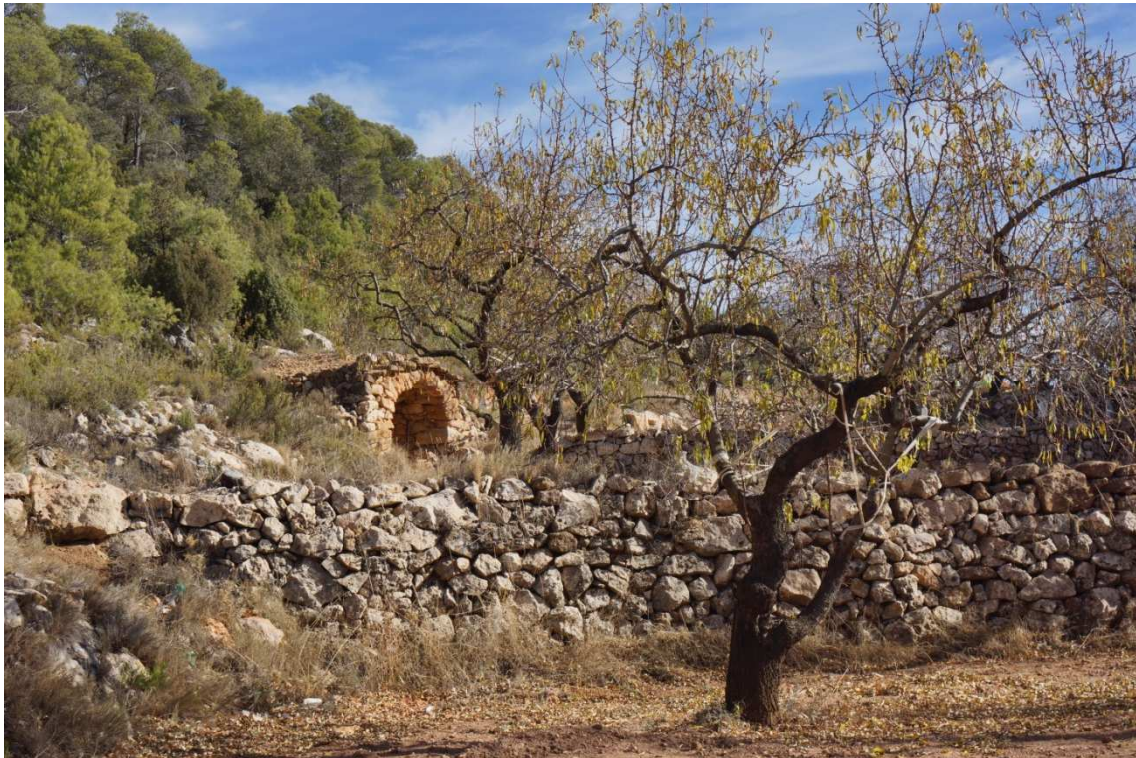
COVA DE BESTIAR 1

Descripción: corral rupestre de grandes dimensiones construido bajo un gran saliente de roca, cuyo frente se cierra totalmente mediante una pared de trazado ligeramente curvo, adaptado a la curvatura del propio frente de la roca.

Es una pared de mampostería de arenisca, a dos caras, de muy buena factura, con mampuestos de mayor tamaño en ambos lados del hueco de acceso, donde se disponen (cuando es posible) alternativamente a soga y tizón. El alzado de la pared también se adapta a la altura de la roca, que decrece considerablemente hacia ambos extremos.

Descentrada hacia el lado izquierdo se deja una abertura como acceso.

El interior es un espacio unitario, con suelo natural de roca arenisca, y cubierto también por la propia roca del abrigo, cuya altura va disminuyendo considerablemente hacia el fondo.

En la pared construida se conserva inserta una estaca de madera para atar la caballería.

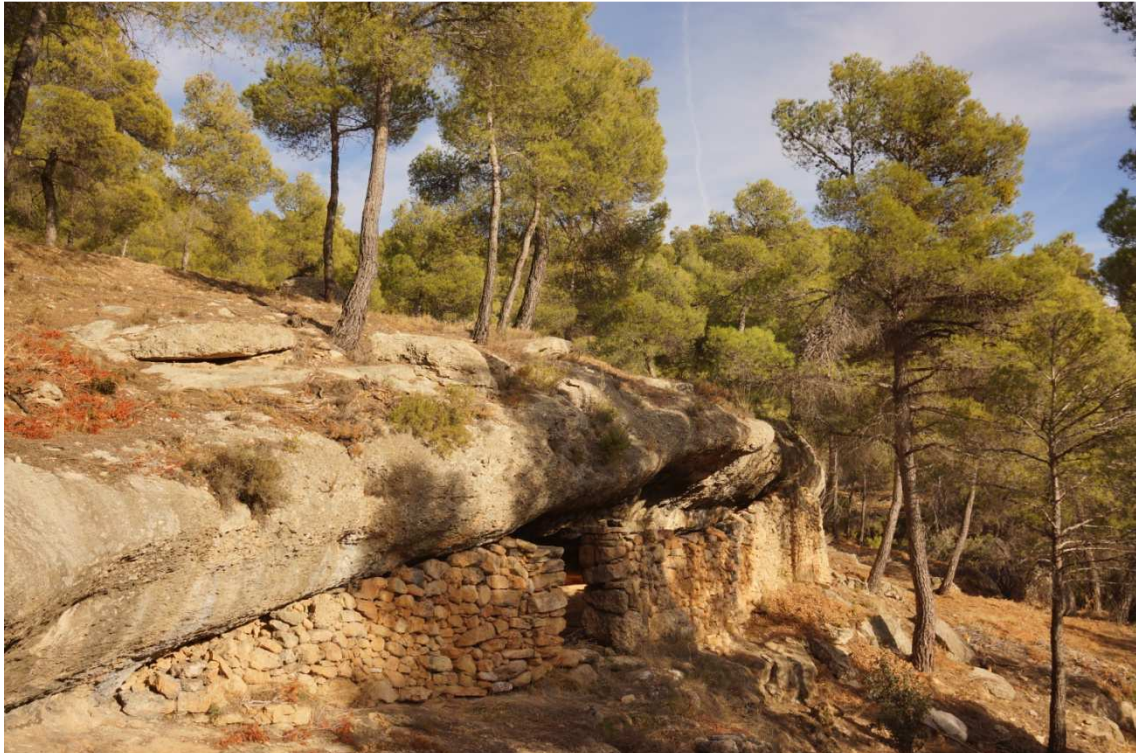
011_Ráfales 1-INM-TER-027-194-013

Estado de conservación: bueno

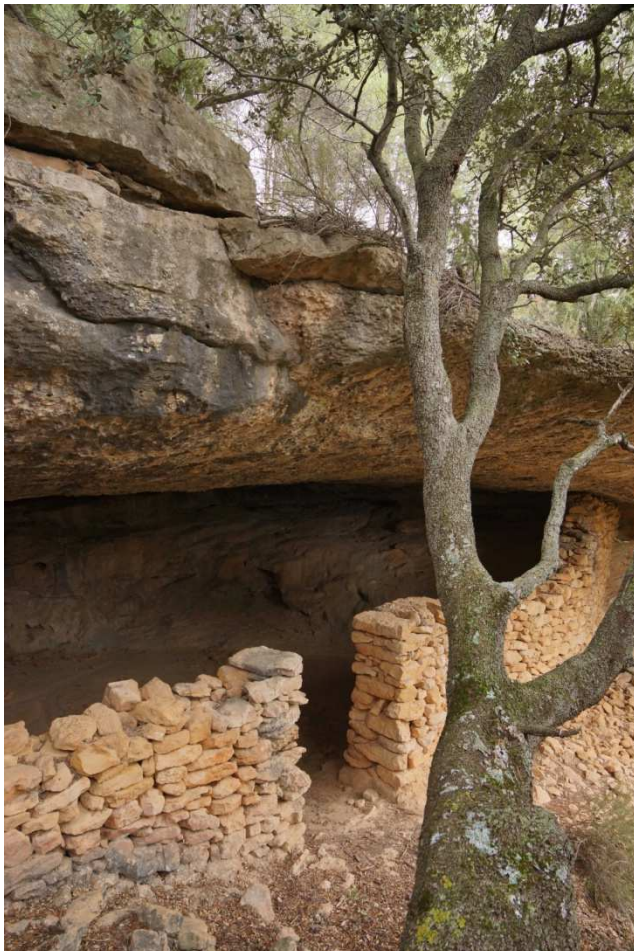
COVA DE BESTIAR 3

Estado de conservación: parcialmente deteriorado. Parte de la zona central se ha derrumbado debido al crecimiento de un árbol.

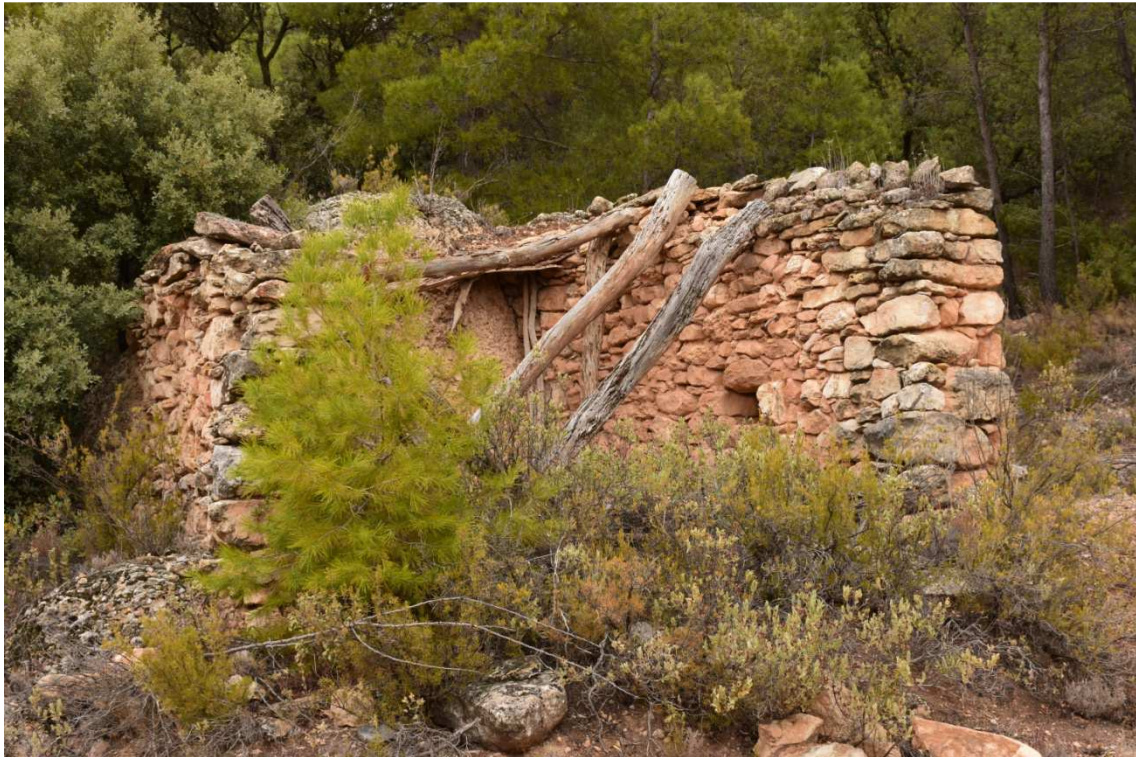
014_Ráfales 1-INM-TER-027-194-016

Estado de conservación: en proceso de ruina. Ha perdido la cubierta de losas y parte del forjado de madera.

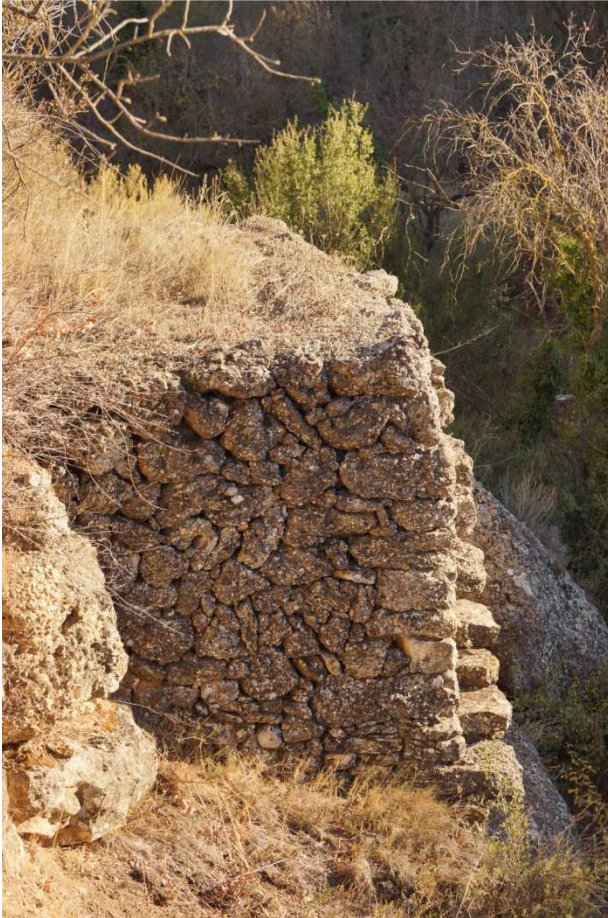
Situada en una interesante pared de contención de conglomerado, de unos 2,5 m de altura, concluida en una esquina magníficamente construida por tratarse el extremo final de una propiedad. La escalera arranca de la esquina del bancal.

Se trata de una escalera volada, a base de bloques de conglomerado muy irregulares hincados en la pared, que se disponen inmediatos los unos a los otros, sin ningún hueco intermedio. Consta de 9 peldaños.

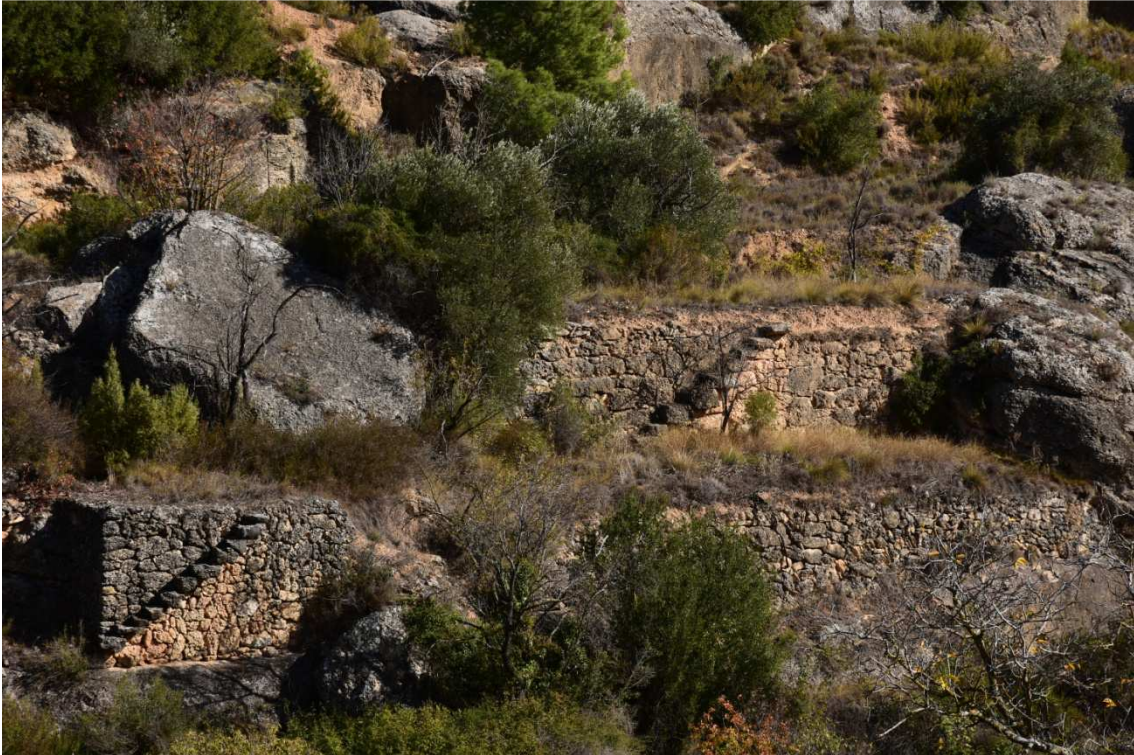
019_Ráfales 1-INM-TER-027-194-018-1_3

Está construida en un bancal realizado mediante enormes bloques de conglomerado, de una altura similar al anterior.

En este caso la escalera está adosada al bancal, construida en un lienzo saliente de la pared, que sirve como apoyo a los peldaños. Estos son bloques cuadrangulares de conglomerado también de grandes dimensiones (que van disminuyendo hacia la parte superior). Consta de 8 peldaños.

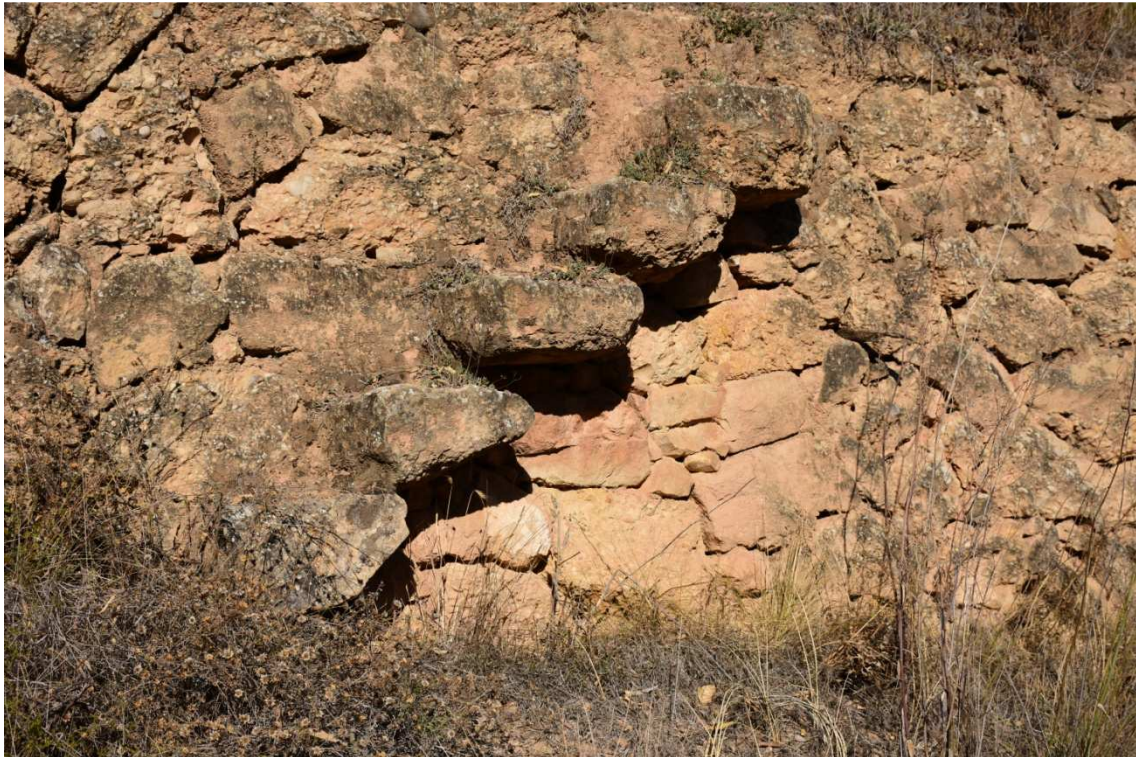
020_Ráfales 1-INM-TER-027-194-018-1_4

Construida en un bancal de 1,20-1,30 m. En este caso, como en la primera de las escaleras descritas, se trata de un elemento volado, a base de mampuestos de conglomerado bastante planos hincados en la pared, sin ninguna separación entre unos y otros.

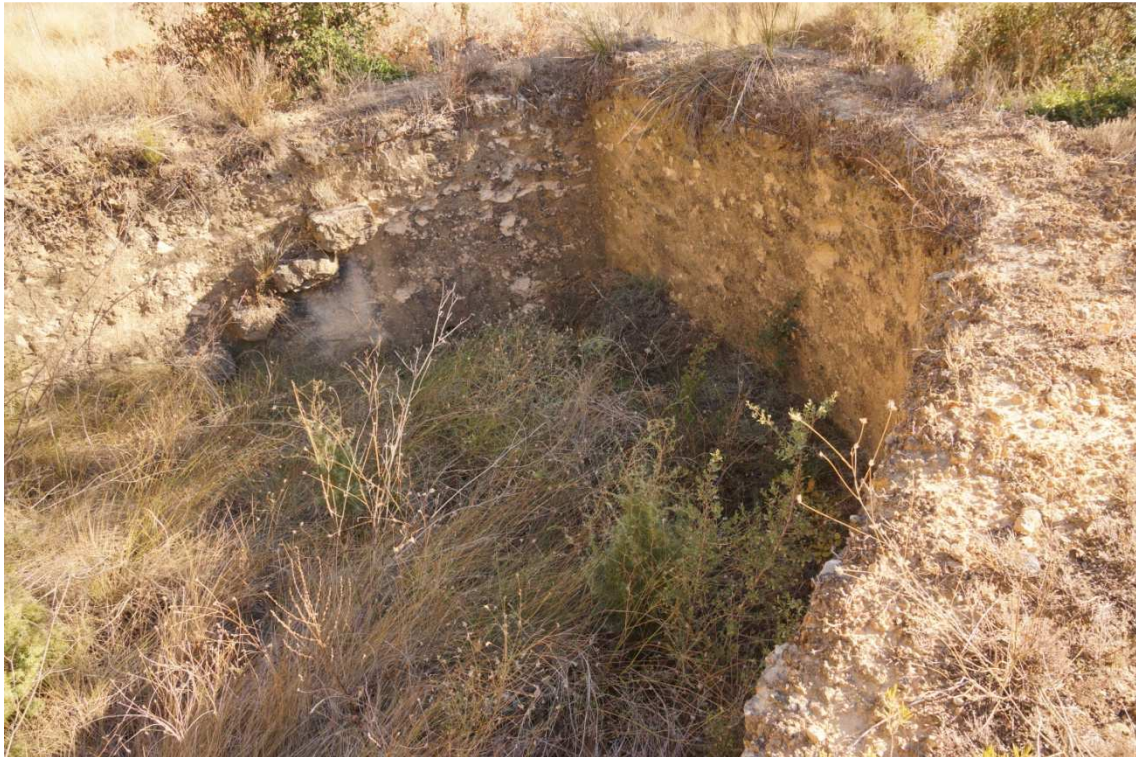
021_Ráfales 1-INM-TER-027-194-018-1_6

En uno de sus laterales hay una escalera volada para descender al interior. Está realizada a base de grandes losas de conglomerado, algunas de las cuales han desaparecido.

Su interior se encuentra parcialmente colmatado de tierra e invadido por la vegetación.

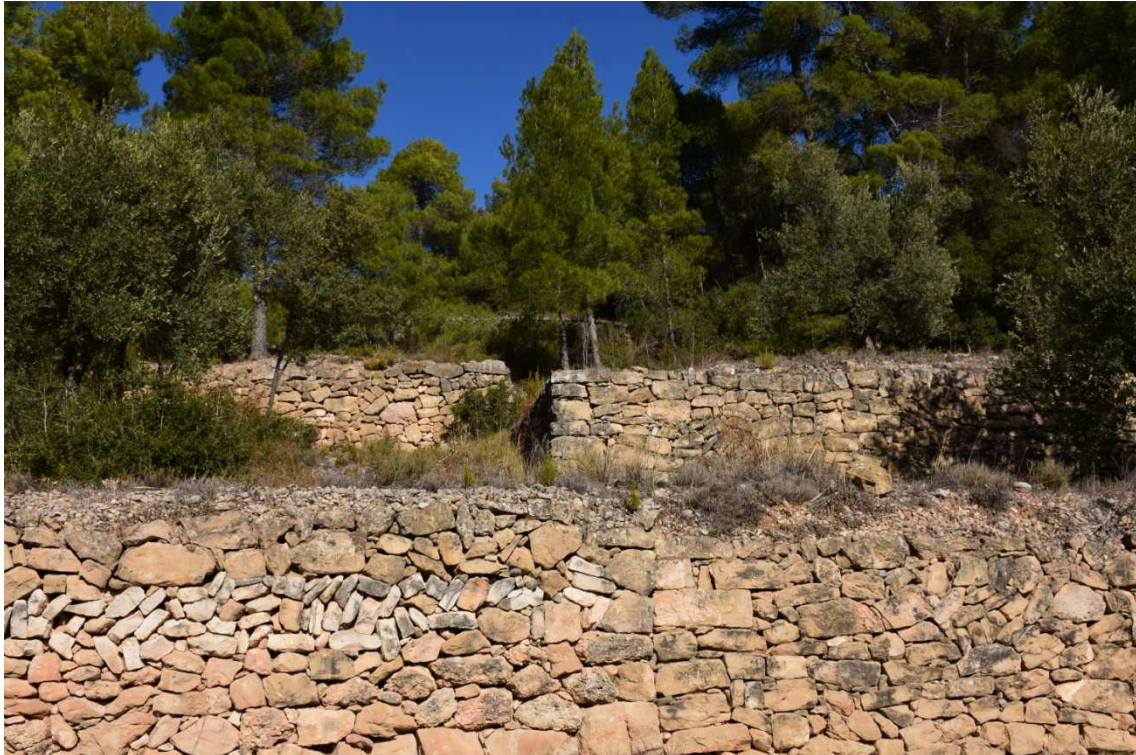
BANCALES

Una de las escaleras es volada. Está realizada mediante grandes piezas de piedra más o menos regulares insertas en la pared. En general los peldaños se disponen de forma inmediata los unos a los otros, sin ninguna separación entre ellos, aunque entre los peldaños inferiores hay considerables huecos.

La otra escalera se construye adosada al bancale, aprovechando un lienzo de pared ligeramente saliente que sirve como asiento a los peldaños. Estos son 7 grandes bloques de arenisca de formas aproximadamente cúbicas.

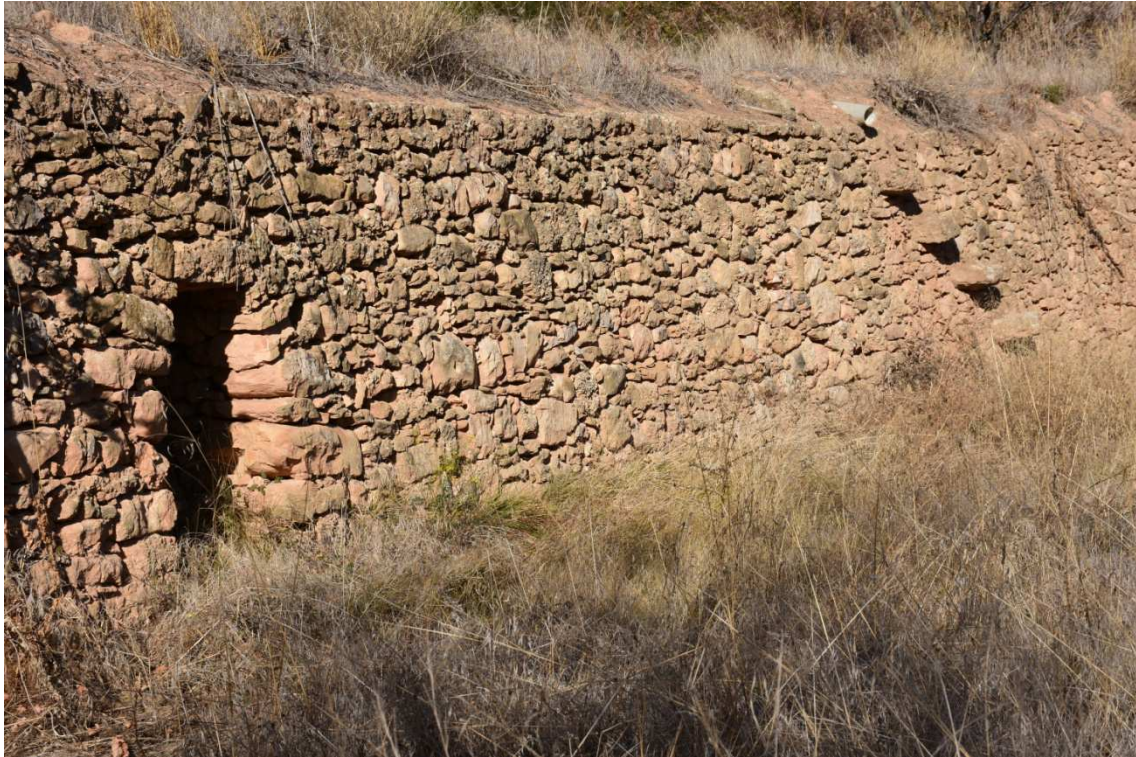
023_Ráfales 1-INM-TER-027-194-019

Estado de conservación: en general bueno, aunque en las zonas más próximas al curso del barranco ha desaparecido algún pequeño tramo de pared debido a obras recientes de acondicionamiento del terreno.

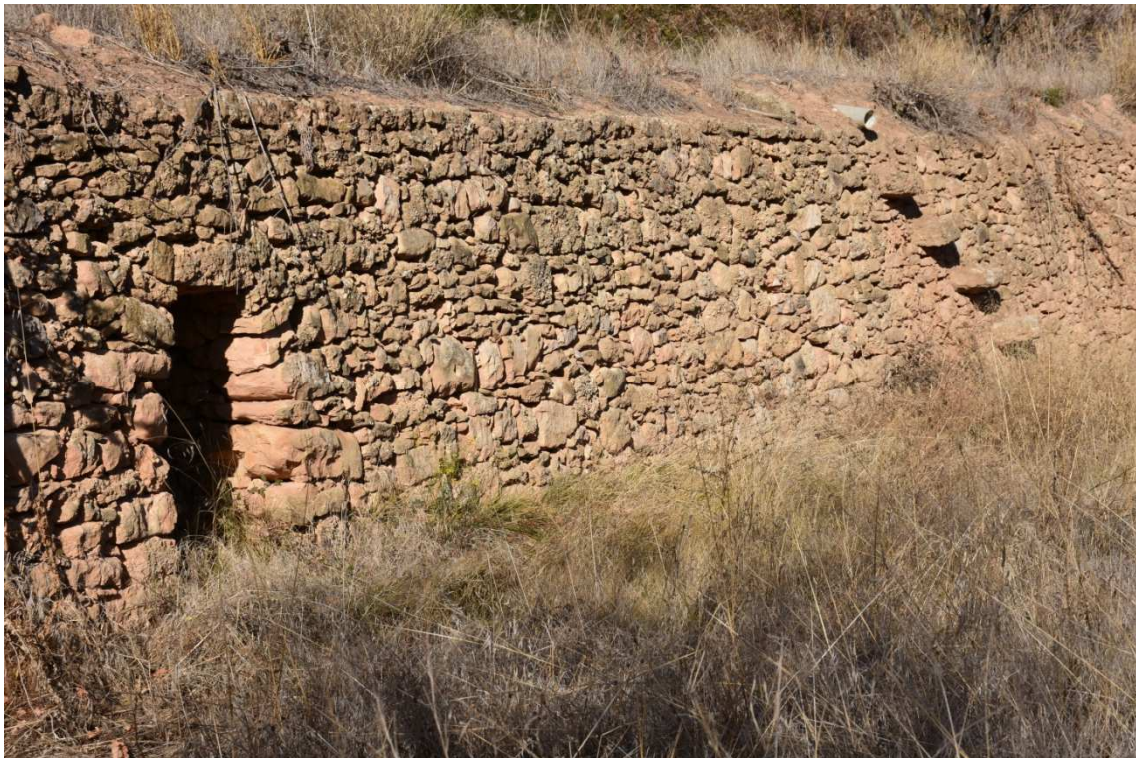
CASETA

Construcciones relacionadas: en la val donde se encuentra hay numerosas casetas de apoyo a las faenas agrícolas, en general modificadas en mayor o menor grado. Todas suelen construirse ligeramente elevadas en relación a los campos de cultivo
