***FICHAS CATALOGRÁFICAS  
DE CONSTRUCCIONES EN  
PEDRA EN SEC EN LA  
COMARCA DEL  
MATARRAÑA/MATARRANYA***

***VALJUNQUERA/VALLJUNQUERA***

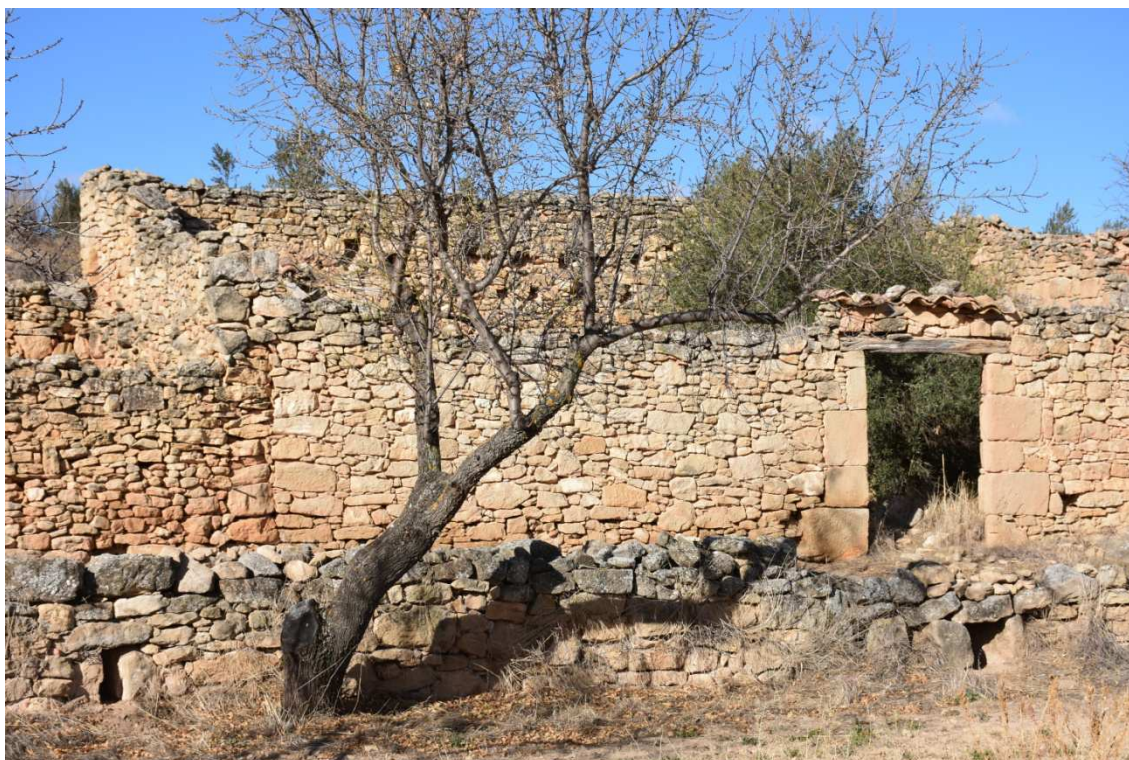
002\_Valjunquera 1-INM-TER-027-247-009

El elemento más interesante del camino son las numerosas aberturas de drenaje que se abren en la parte inferior del muro y vertían al campo adyacente, muy abundantes en su primer tramo. Se han localizado al menos 8 aberturas en este tramo, en algunos casos muy próximas entre sí, a menos de 1 m de distancia unas de otras.

En casi todos los casos se trata de huecos de pequeño tamaño (por ejemplo 10 x 20 x 50 cm; o 30 x 20 x 50 cm –altura x anchura x profundidad), abiertos en la base del muro, delimitados por una losa en su parte superior y dos piedras planas verticales a los lados. Todos ellos están

abocinados hacia el interior. Destaca uno de ellos, más ancho que el resto, en cuya parte central se ha colocado una piedra vertical que divide la conducción en dos.

Estado de conservación: la parte superior del muro ha perdido en muchos tramos numerosas piezas de piedra. Los lienzos restantes en esos puntos presentan en apariencia escasa estabilidad y un importante riesgo de derrumbe.

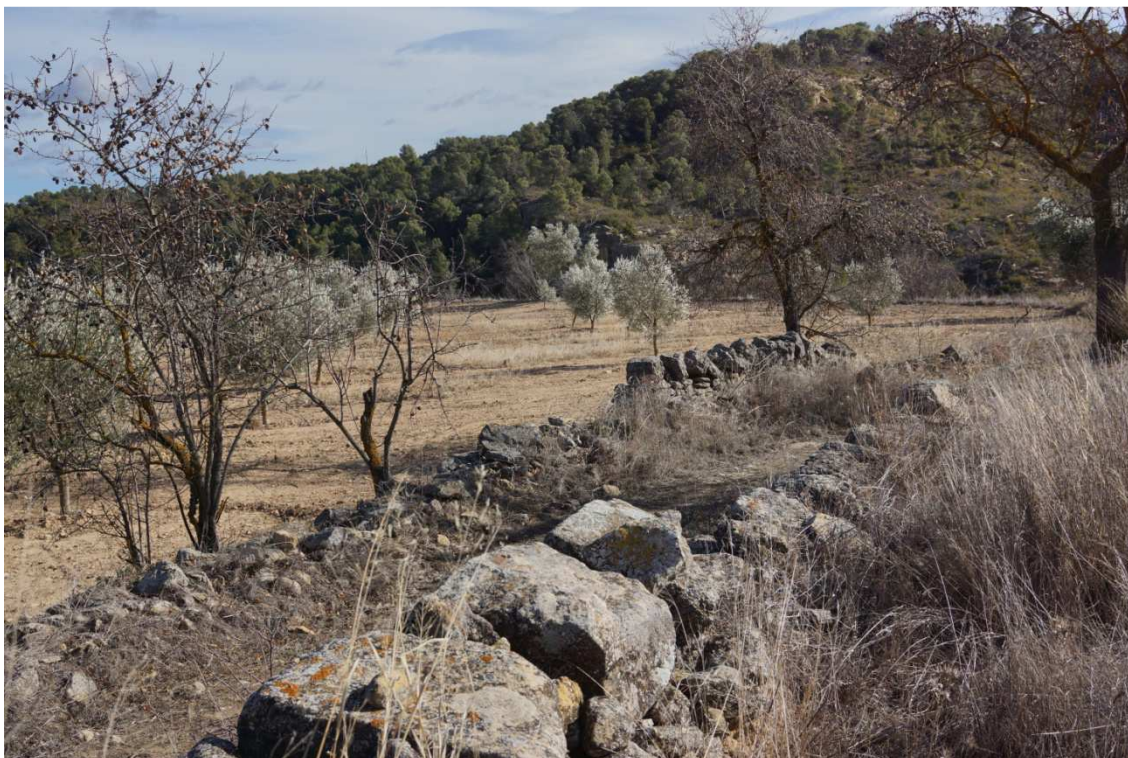
## **CAMINO AL BARRANCO DE LOS ABOCHALES**

Estuvo delimitado por ambos lados mediante muros de piedra seca, que se conservan solo parcialmente en algunos tramos.

Los muros conservados tienen en torno a 1 m de altura y están realizados con mampostería de arenisca, en general de tamaño pequeño-medio. En uno de los lados el remate del muro del camino está realizado mediante mampuestos más o menos triangulares dispuestos a rastell. En el lado opuesto el muro está rematado por mampuestos muy grandes que suelen colocarse planos.

Estado de conservación: el camino se encuentra muy arrasado y son escasos los tramos en los que se conserva el muro de delimitación por ambos lados.

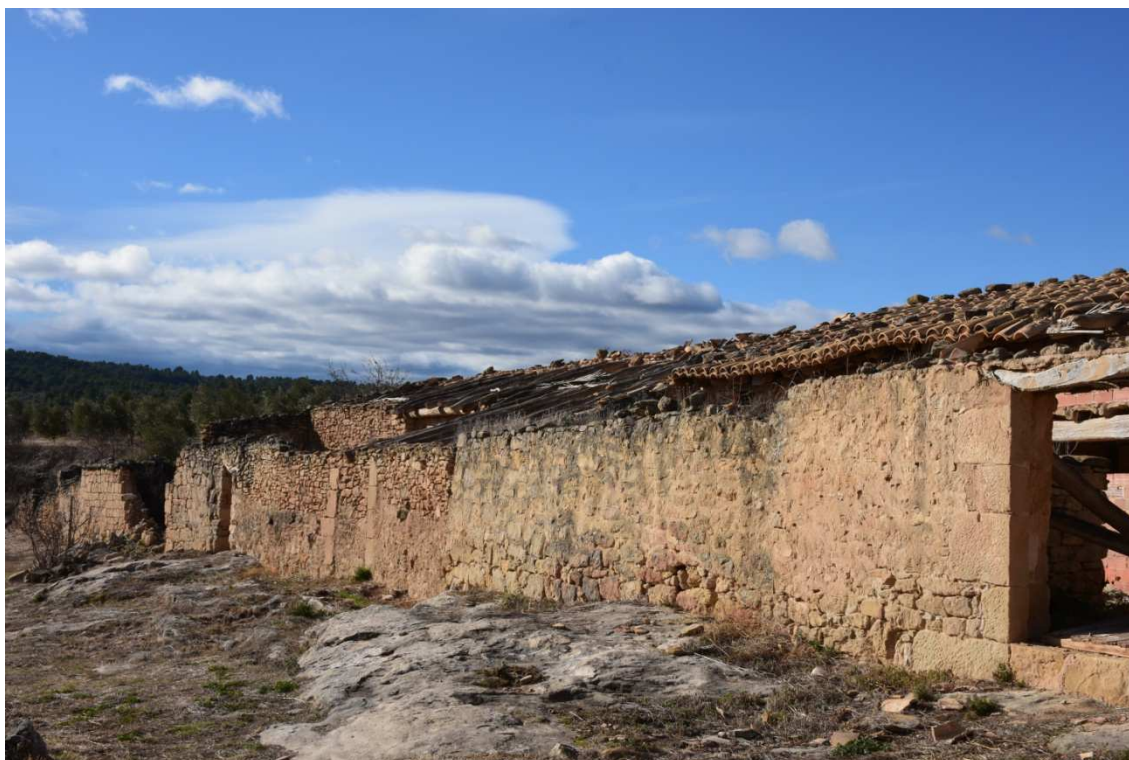
004\_Valjunquera      1-INM-TER-027-247-011

Descripción: se trata de una sucesión de 10 corrales alineados, adosados entre sí.

Están realizadas en mampostería de arenisca, con técnicas variadas, ya que si bien la mayoría están aparejados en seco, hay al menos dos donde se utiliza el barro como aglomerante y como revoco; los muros están levantados a dos caras, con relleno de piedra menuda. En cuanto al aparejo, su rasgo más llamativo es la utilización en todos los casos de grandes sillares de cantería (también asentados en seco) para las puertas, que se cierran por la parte superior con dintel de madera; también en algunos casos se utilizan sillares para construir las esquinas. En general estuvieron cubiertos a un agua, con teja sobre cañizo y forjado de vigas de madera.

Estado de conservación: todos ellos se encuentran en avanzado estado de ruina, pues han perdido las cubiertas y, en algunos casos, sus muros (especialmente los frontales) han sufrido importantes derrumbes.

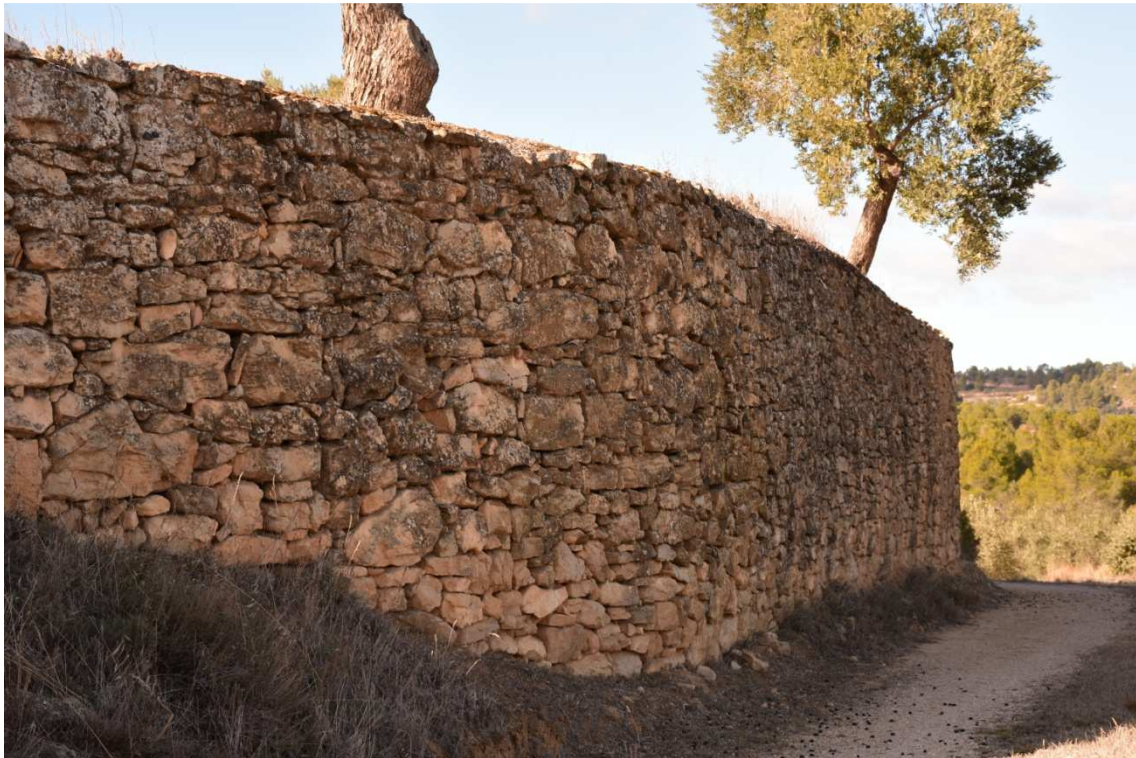
005\_Valjunquera 1-INM-TER-027-247-012

Las eras se encuentran en una zona ligeramente elevada sobre dos caminos. Ambas son de grandes dimensiones (30 x 30 m y 27 x 16 m, respectivamente) y tienen planta oval.

La **primera** de ellas presenta solo una parte de su frente curvo reforzada por una pared en piedra seca. De unos 2 m de altura, está realizado con mampuestos de arenisca grandes e irregulares, calzados con abundantes falcas; el remate está enrasado mediante una hilada de grandes piedras planas, inclinadas ligeramente hacia el interior para evitar la caída del cereal.

Tiene una escalera de acceso. Está adosada al muro, aprovechando un lienzo saliente de la pared. Consta de seis peldaños, realizados mediante grandes bloques paralelepípedicos de arenisca. Cada uno de los peldaños apoya directamente sobre una parte del peldaño inferior.

Estado de conservación: las eras se encuentran en buen estado. En cuanto a los pajares, uno de ellos está arrasado y el segundo en proceso de ruina.

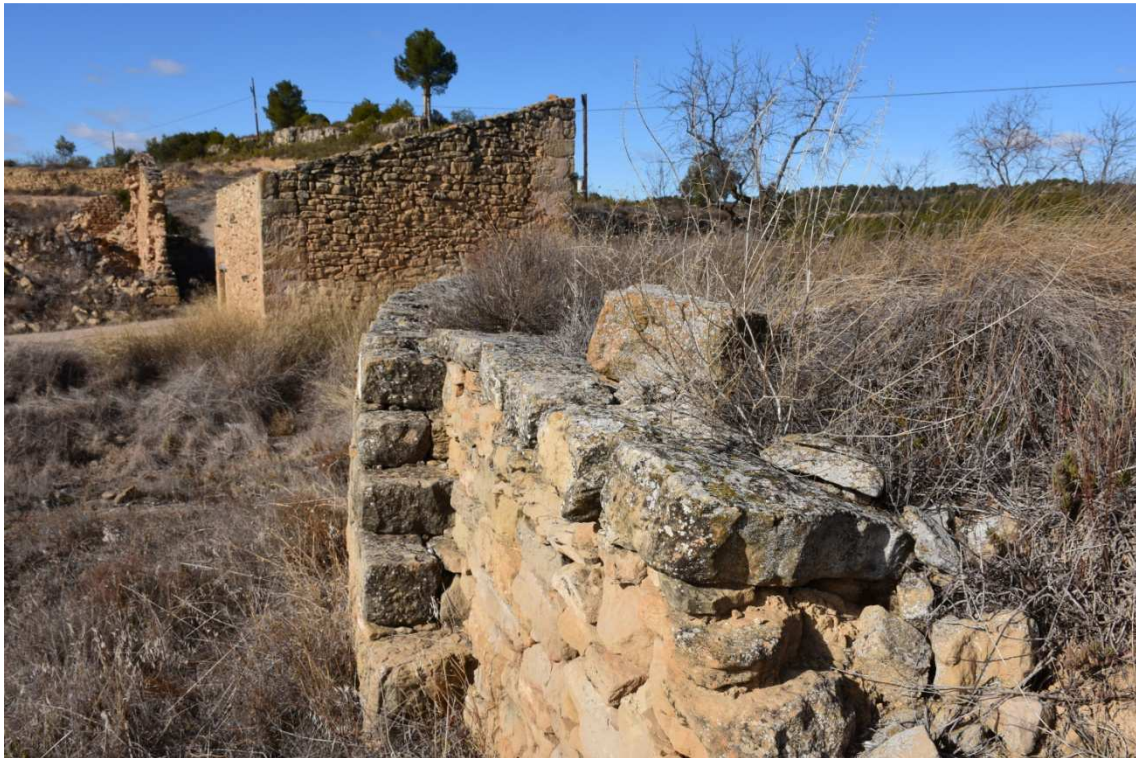
006\_Valjunquera      1-INM-TER-027-247-013

Descripción: se conservan con bastante integridad aproximadamente 150 m del camino hasta su desembocadura en la val por la que discurre el barranco. Tiene una anchura media de unos 3 m.

El camino está flanqueado y delimitado por ambos lados por los muros de refuerzo de las terrazas agrícolas adyacentes, de trazado curvo por adaptación a la topografía del terreno.

Estado de conservación: en general se encuentra en buen estado. La pared de la izquierda sí presenta abundantes puntos de derrumbe, especialmente en su primer tramo. Además, el camino ha sido cortado por una carretera.

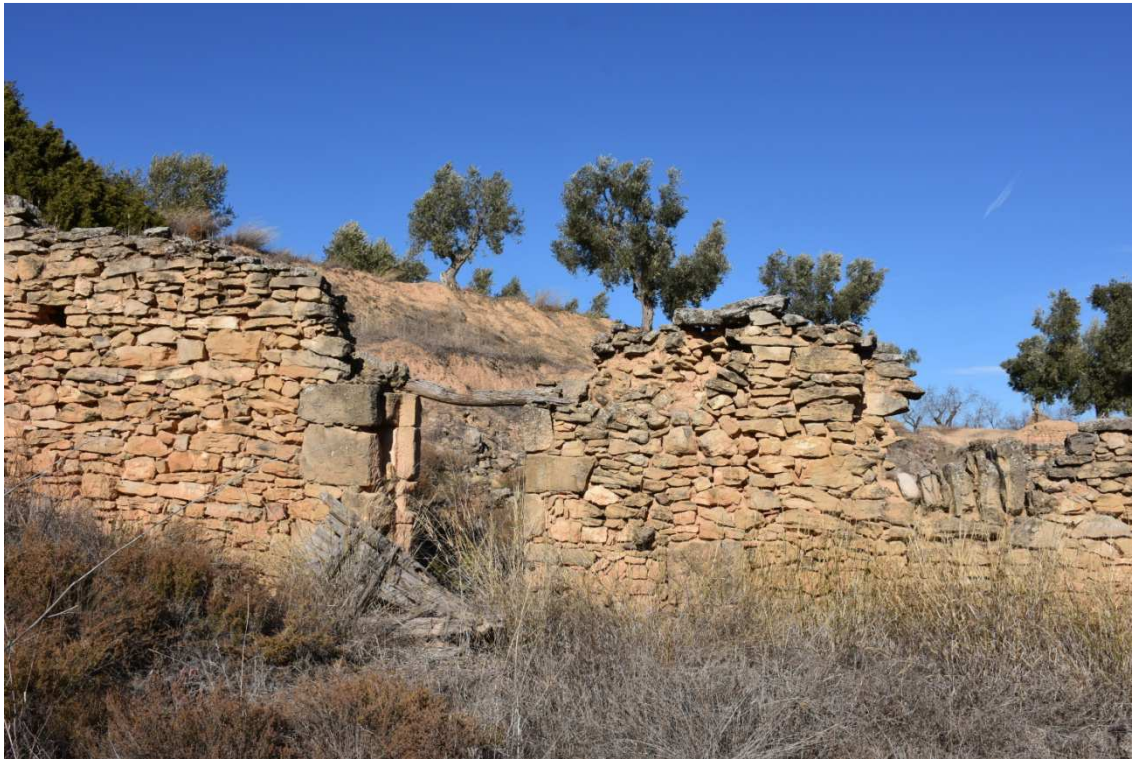
Estado de conservación: en avanzado proceso de ruina. La *corralissa* ha sufrido derrumbes en varios puntos del muro perimetral y ha perdido completamente la construcción del *cobert*. El posible pozo está colmatado de tierra y resulta apenas visible debido a la acumulación de tierra y la abundante vegetación que lo rodea y cubre.

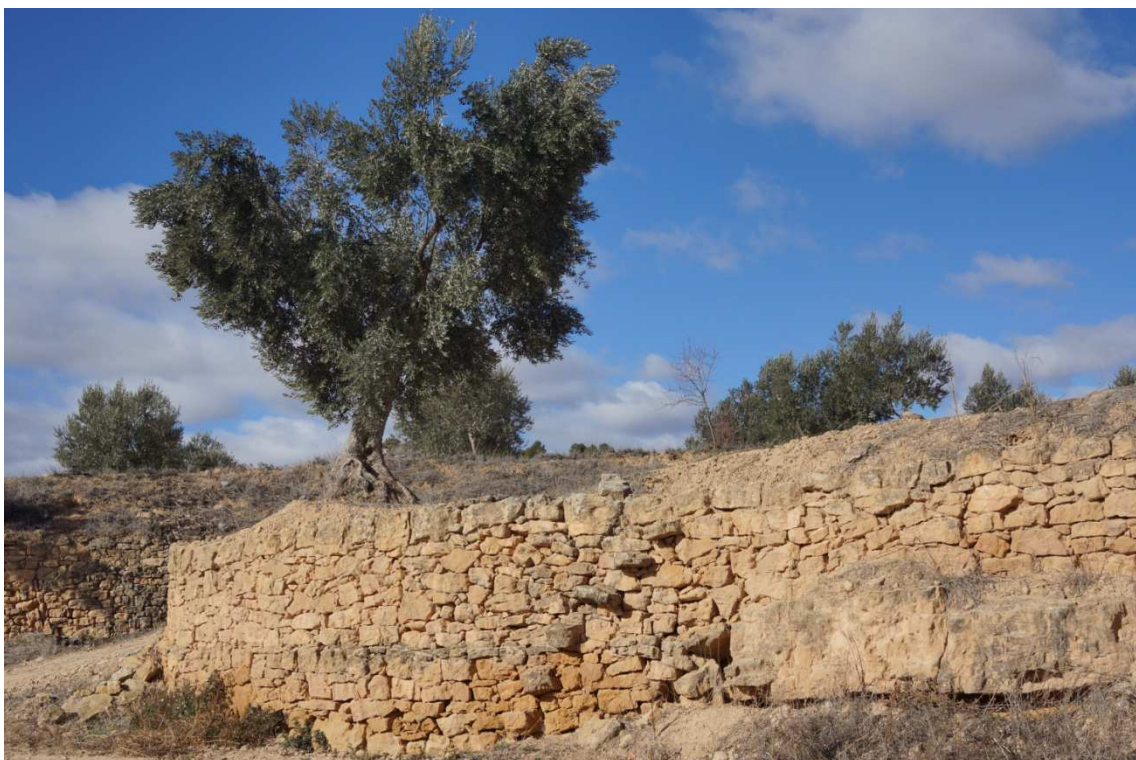
009\_Valjunquera      1-INM-TER-027-247-015

Descripción: se trata de una pared con un trazado interesante, pues sirve para reforzar tanto el talud lateral del campo, a cuyos pies discurre el camino, como el frontal, con una esquina curva intermedia. Es la superior de una sucesión de tres terrazas, dispuestas en paralelo, todas las cuales presentan similares transiciones en curva entre las paredes frontales y laterales.

En el tramo donde se encuentran las escaleras la pared tiene aproximadamente 2,5 m de altura. Está realizada con arenisca, en seco, a base de mampuestos relativamente paralelepípedicos de tamaño en general grande, aunque en el lienzo donde se insertan las escaleras se ha tendido a utilizar piezas de piedra de menor tamaño; la remata una hilada de piedras más regulares de gran tamaño. En algunos puntos la pared arranca de los afloramientos de arenisca del terreno, que pueden superar un metro de altura.

La escalera es volada, a base de mampuestos grandes e irregulares (algunos considerablemente planos) hincados en la pared, con una separación de unos 30 cm entre sí.

Estado de conservación: bueno.

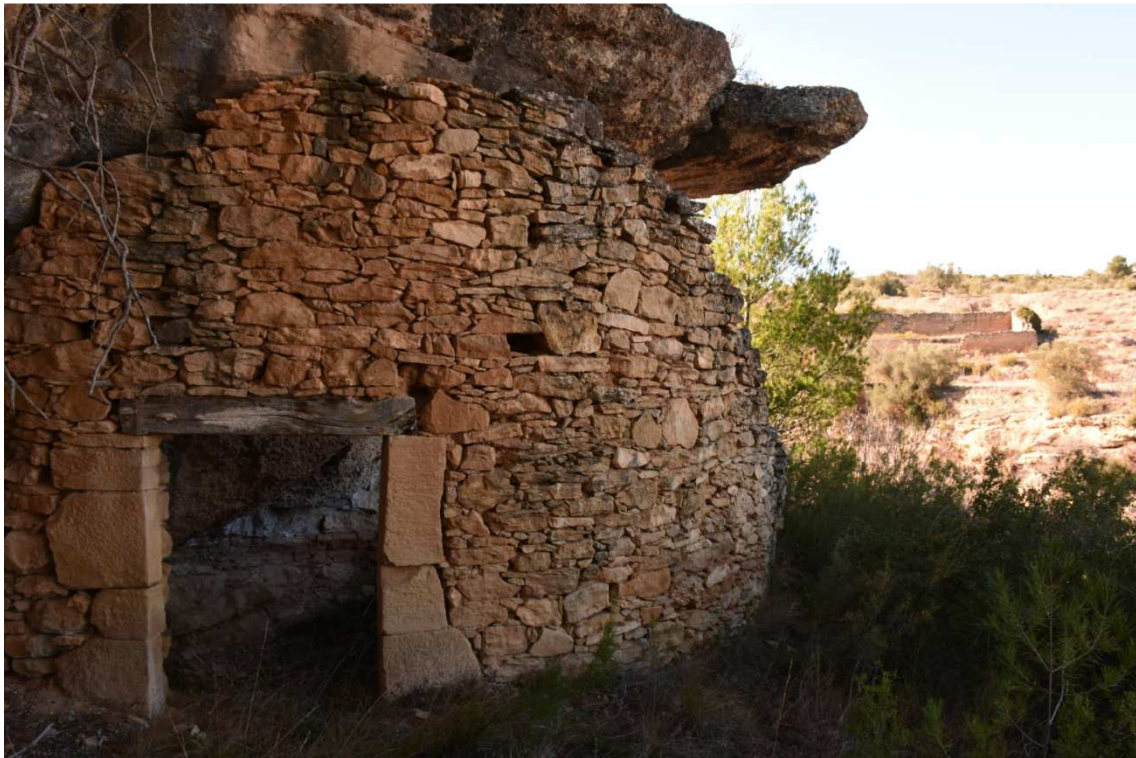
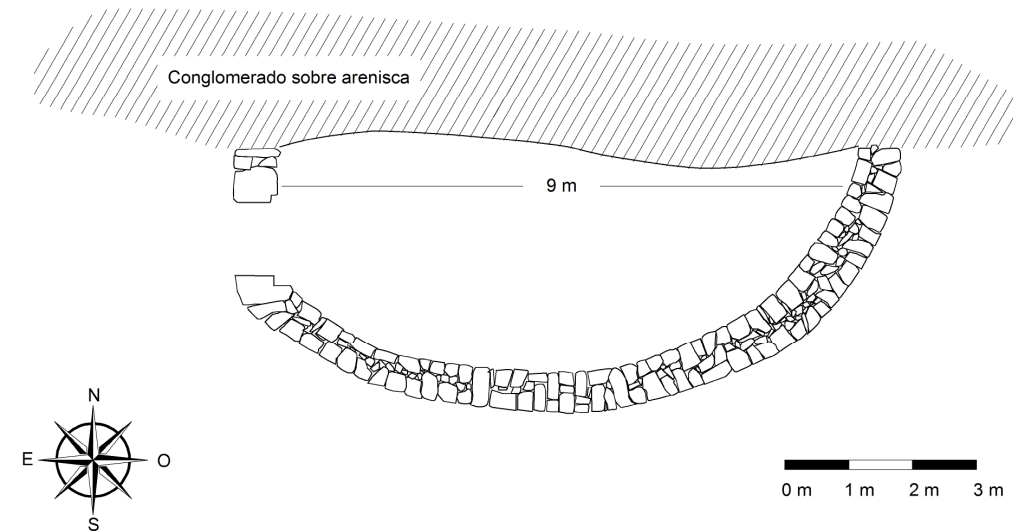
010\_Valjunquera 1-INM-TER-027-247-016

Estado de conservación: en proceso de ruina. Ha sufrido un derrumbe importante en el muro largo que mira a la val (noroeste)

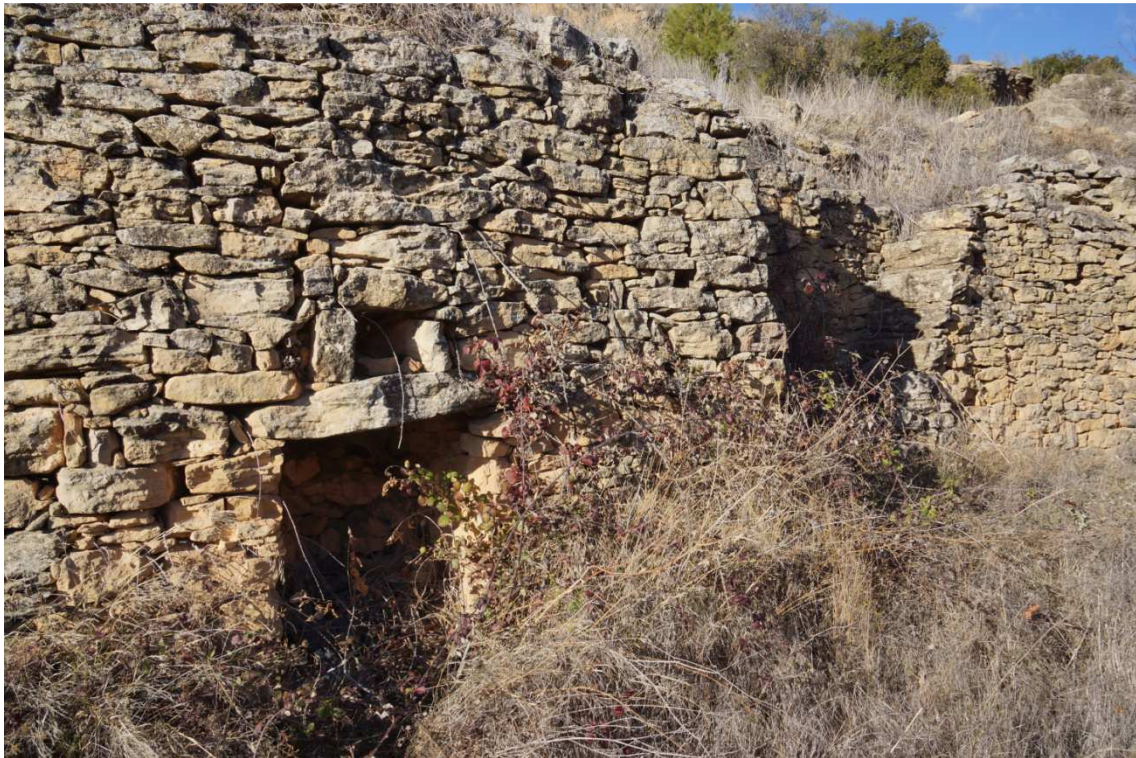
011\_Valjunquera 1-INM-TER-027-247-017

La escalera corresponde a una tipología poco usual, pues está construida en un profundo entrante abierto en el muro, de modo que los peldaños descansan sobre los extremos de la propia pared. Está realizada a base de grandes bloques paralelepípedicos de arenisca, uno por cada peldaño, que son diez.

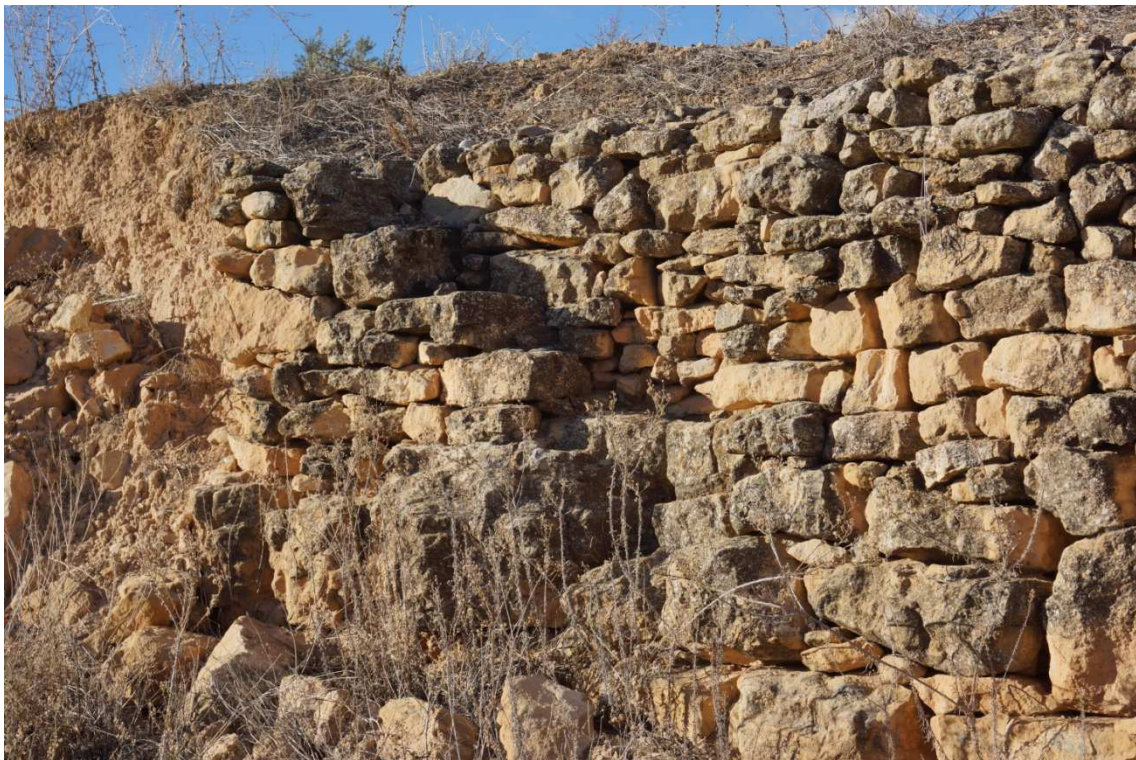
012\_Valjunquera      1-INM-TER-027-247-018

Por otro, la existencia de unas escaleras próximas a este tramo. Se trata de una obra adosada al muro, construida en un saliente de este. Apea en un afloramiento de arenisca de cierta altura, con puntos entrantes que pueden ser usados a modo de peldaños. Sobre esta roca se disponen cuatro escalones realizados mediante grandes bloques de piedra.

Estado de conservación: deteriorado. Parte del tramo reconstruido ha sufrido un nuevo derrumbe motivado por el crecimiento de un olivo próximo. También se ha derrumbado un tramo de pared inmediato a las escaleras.

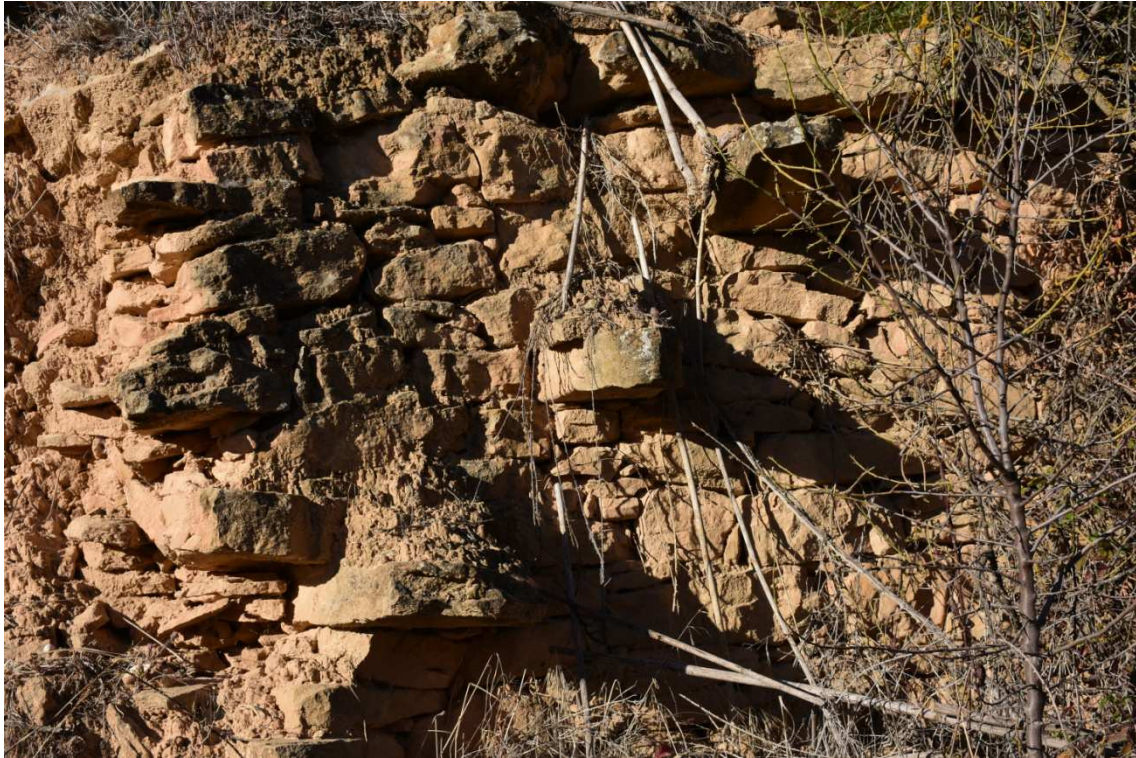
013\_Valjunquera y 014\_Valjunquera 1-INM-TER-027-247-019

La escalera, en sus proximidades, presenta también una factura tosca. Consta de cuatro peldaños, realizados con losas planas hincadas en la pared.

Estado de conservación: deteriorado. Tanto en el tramo donde se encuentran las posibles fitas como en el de las escaleras, la pared presenta derrumbes parciales y pérdida de materiales en su parte superior.

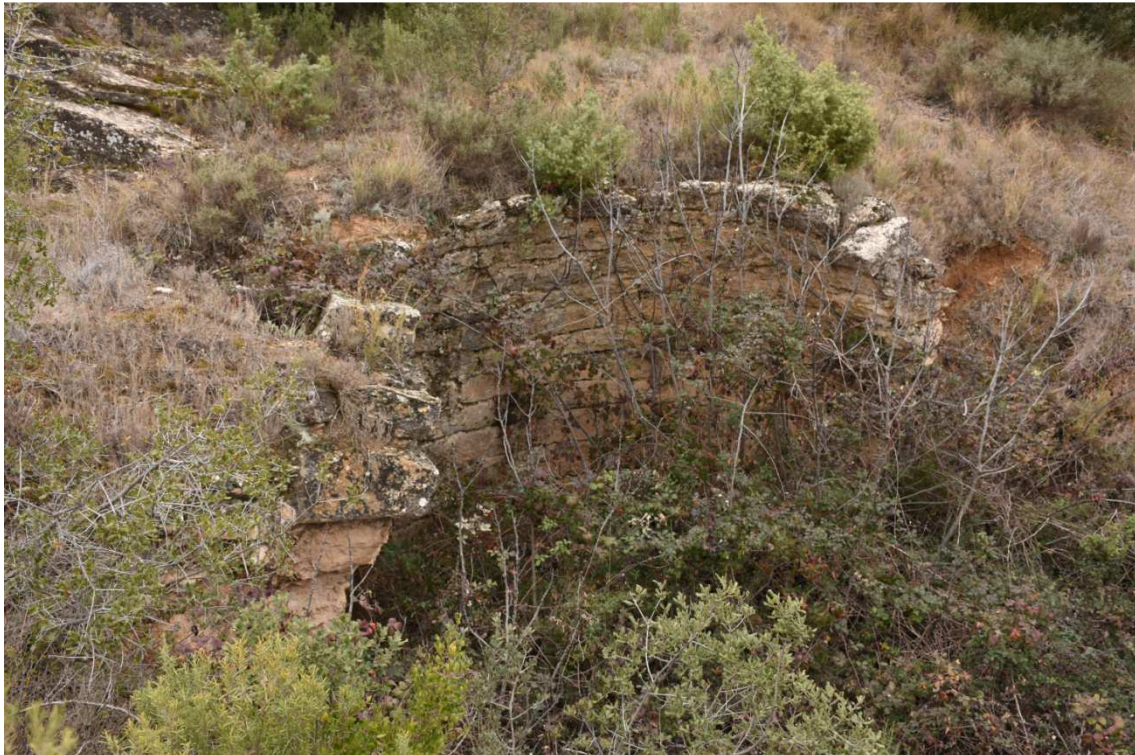
016\_Valjunquera      1-INM-TER-027-247-021

No se conserva ninguna estructura de empozado ni de acceso al interior.

Estado de conservación: ruina. Ha perdido la mitad del perímetro construido, así como la cúpula. Los restos se encuentran totalmente invadidos por la vegetación, que impide el acceso a su interior para obtener datos más precisos.

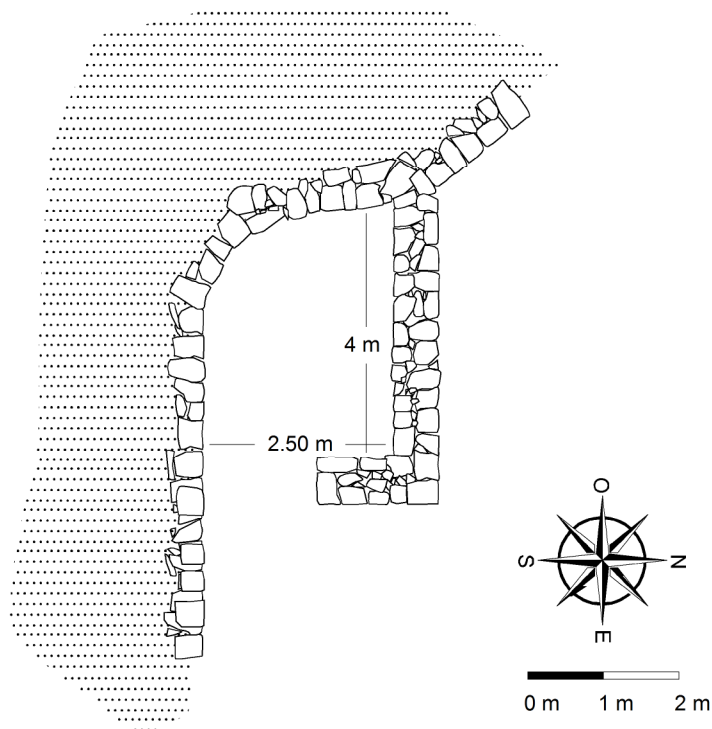
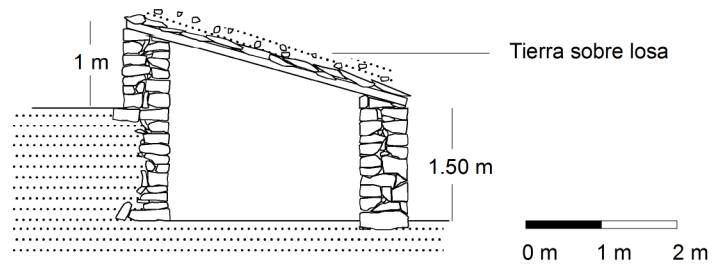
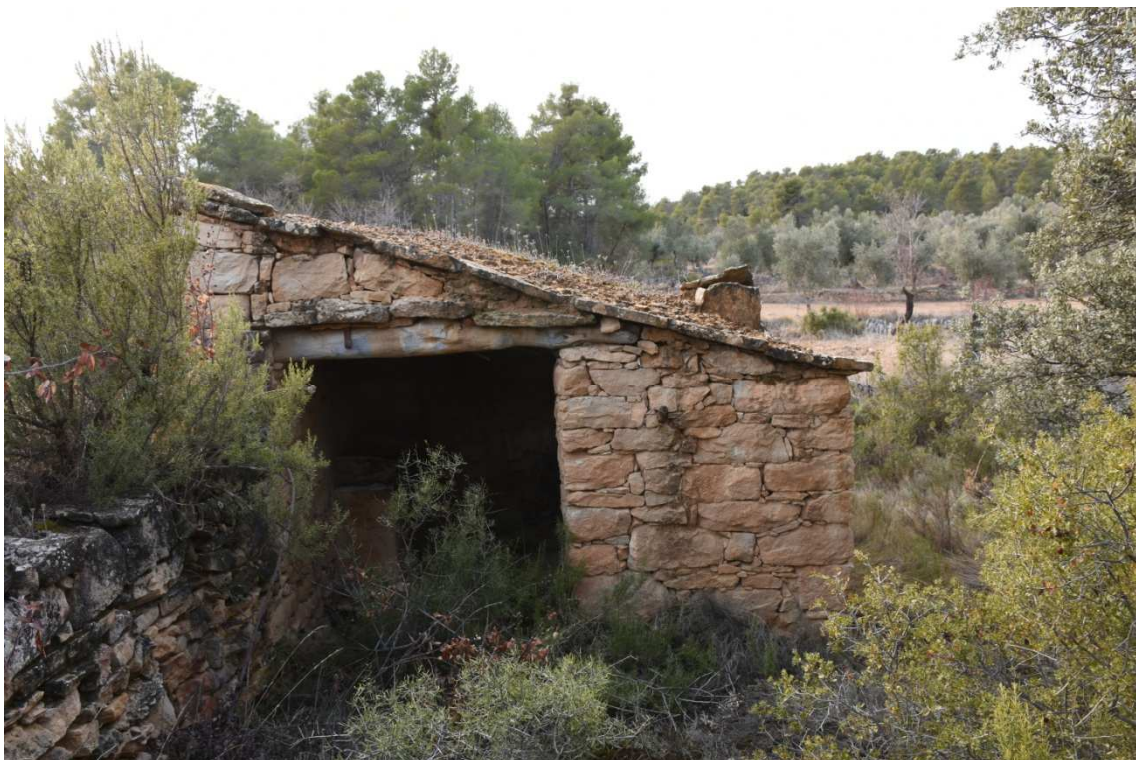
020\_Valjunquera 1-INM-TER-027-247-023

Estado de conservación: bueno.

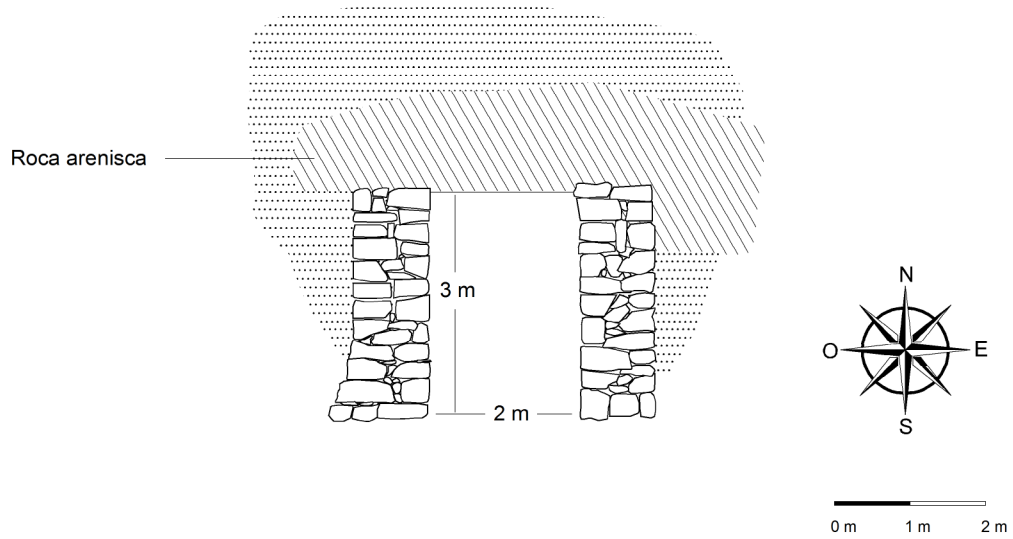
## Planta

Construcciones relacionadas: la caseta se encuentra integrada en un gran conjunto de terrazas abancaladas, con refuerzo de paredes de piedra seca. En ellas se han localizado al menos dos escaleras. Ambas están adosadas al bancal correspondiente: una de ellas (en mal estado) está construida en un entrante de la pared; la segunda, en un lienzo ligeramente saliente, que sirve como apoyo a los peldaños.

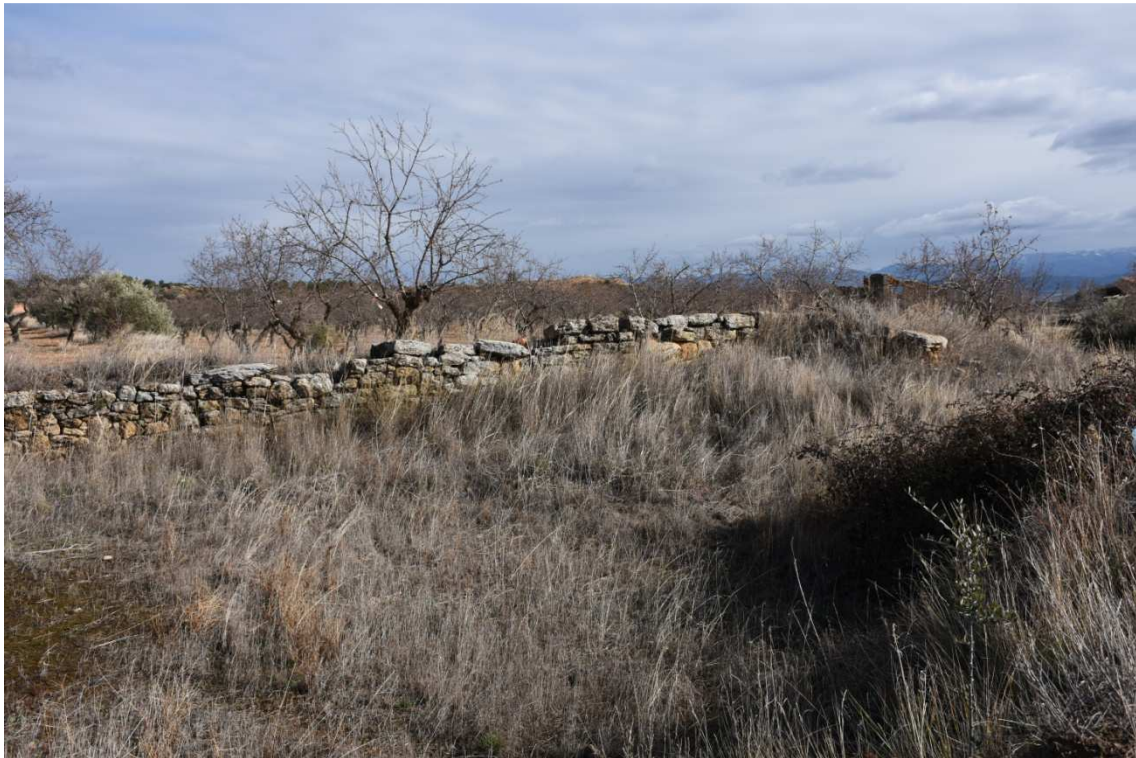
022\_Valjunquera 1-INM-TER-027-247-025

Estado de conservación: en proceso de ruina. El muro del camino ha perdido una parte significativa de las piezas de la hilada de remate y sufrido derrumbes parciales. También una parte importante del muro perimetral de la balsa propiamente dicha ha desaparecido.

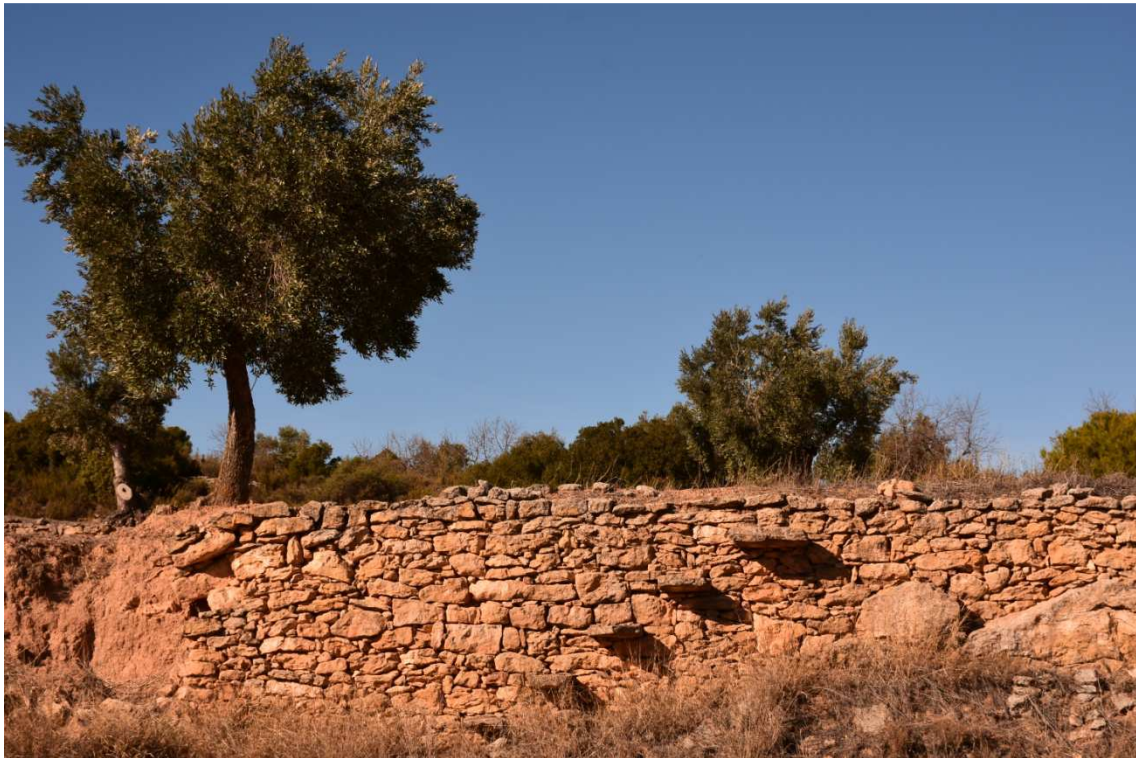
023\_Valjunquera      1-INM-TER-027-247-026

Conservación: el muro del camino se encuentra en buen estado. La pared también, salvo en una zona muy próxima a las escaleras, donde se ha derrumbado un tramo de unos dos metros.

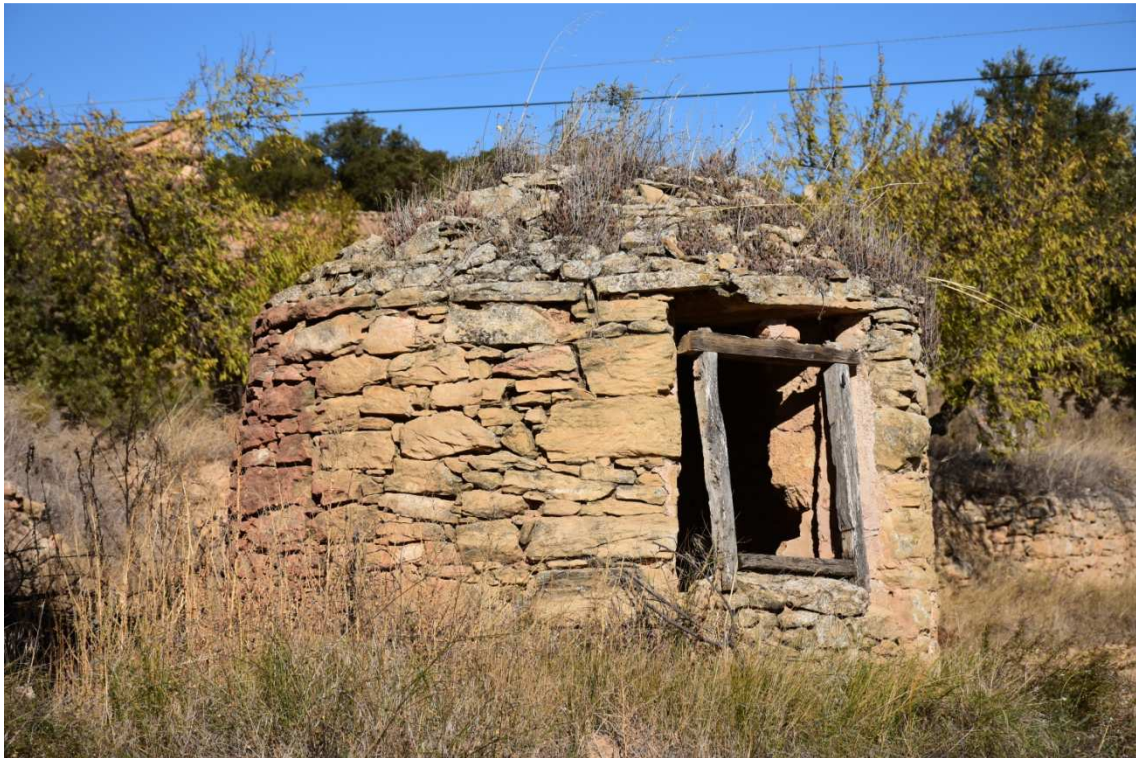
024\_Valjunquera      1-INM-TER-027-247-027

Estado de conservación: se mantiene en relativo buen estado, salvo por el crecimiento de vegetación sobre la cubierta exterior, que puede terminar afectando a la obra a largo plazo.

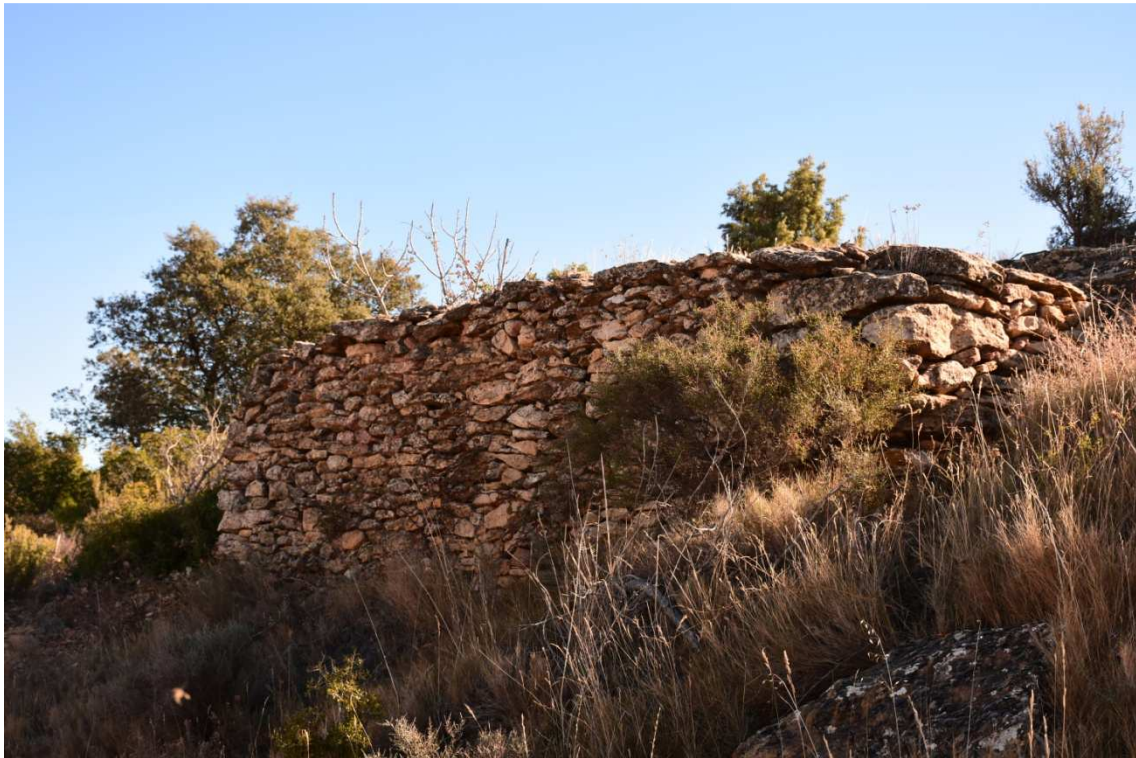
025\_Valjunquera      1-INM-TER-027-247-028

Estado de conservación: presenta un aspecto general de deterioro, aunque no parece tener por el momento serios problemas estructurales. Su entorno está muy invadido por la vegetación, que puede afectar a la construcción a corto-medio plazo.

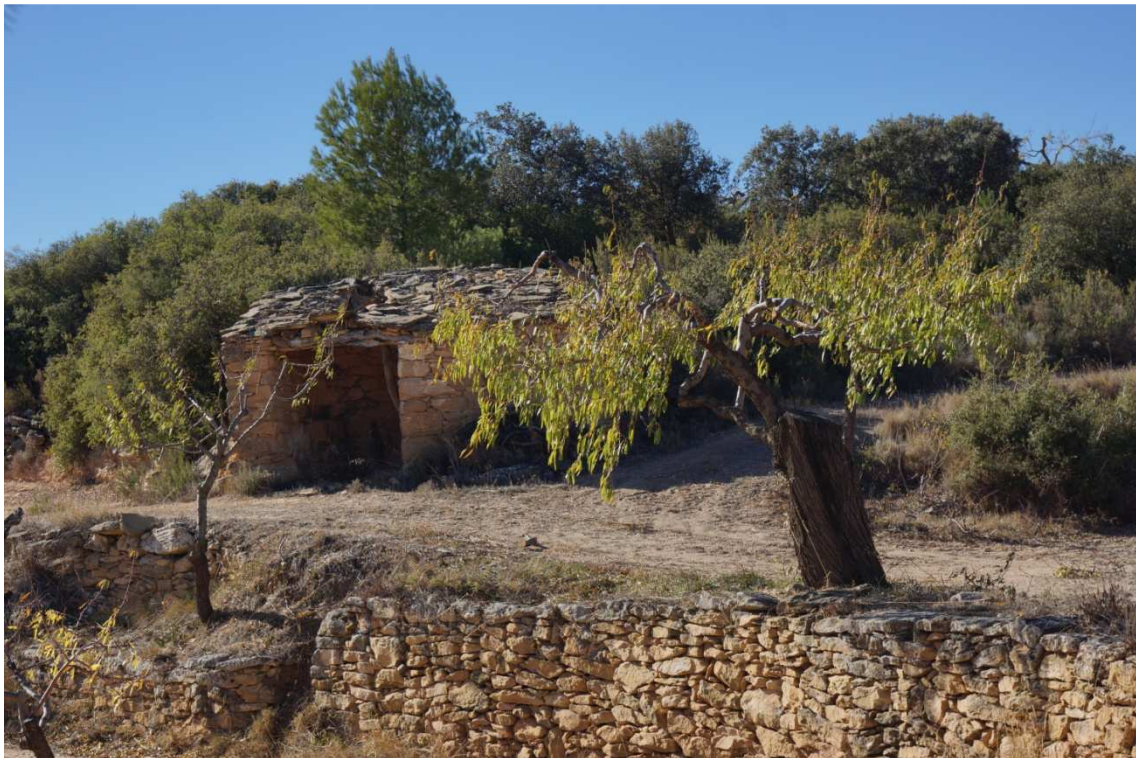
026\_Valjunquera      1-INM-TER-027-247-029

Estado de conservación: deteriorada. La cubierta de la caseta ha empezado a perder losas y hundirse por su parte central, lo que puede acelerar su deterioro. También la construcción para aperos ha perdido una de las losas de la cubierta, aunque presenta menos riesgo inminente.

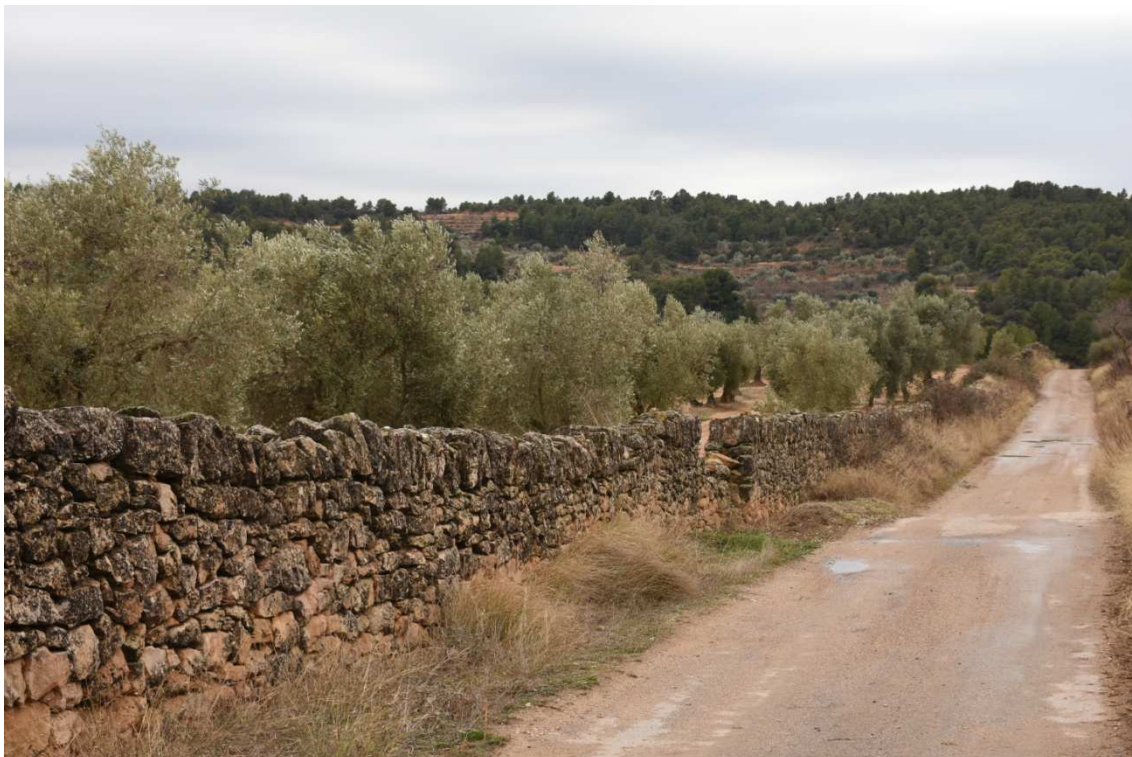
Estado de conservación: el muro se encuentra en general bastante íntegro, con algunos pequeños tramos de derrumbe muy localizados, especialmente en los lados norte y este.

Construcciones relacionadas: en la ladera que cierra la hondonada por el lado oeste hay un interesante conjunto de estrechas terrazas con cultivo de olivos. Asimismo, muestra significativas similitudes constructivas con el muro 028, especialmente en la configuración de la hilada de remate del muro y en las características del portón de acceso.

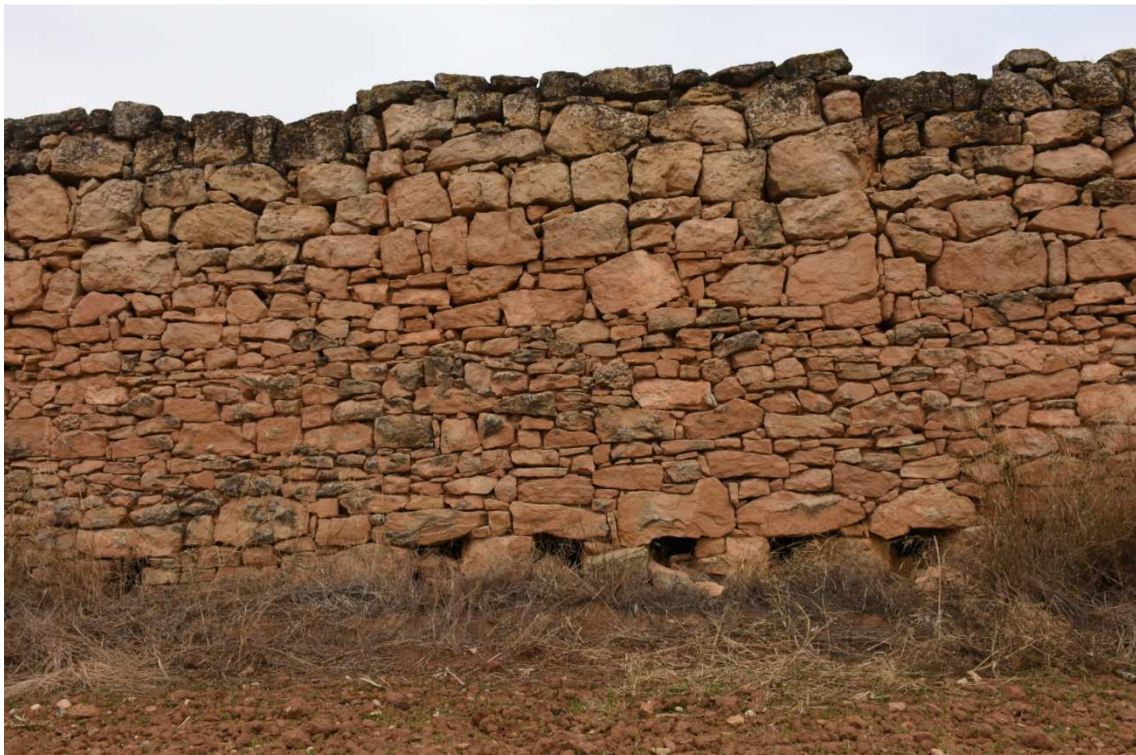
A partir de la zona central y en dirección al mas se han localizado 20 aberturas para el drenaje del agua procedente de cotas superiores, aunque puede haber más, ocultas por la abundante vegetación que crece al pie de la pared. Situados a ras de suelo, son huecos cuadrangulares de pequeño tamaño, de una media de unos 30-35 cm de lado, cerrados en su parte superior por grandes piedras relativamente regulares y planas. Estructurados en grupos de 5 o 6 *aubellons*, se abren a escasísima distancia unos de otros, pues en algunos casos se trata de una única abertura subdividida por losas verticales y en otros la separación entre uno y otro hueco no supera los 30-35 cm.

Estado de conservación: bueno. Hay un exceso de vegetación, especialmente de zarza, a lo largo de todo su trazado, pero no parece suponer por el momento un riesgo para la conservación de la obra.

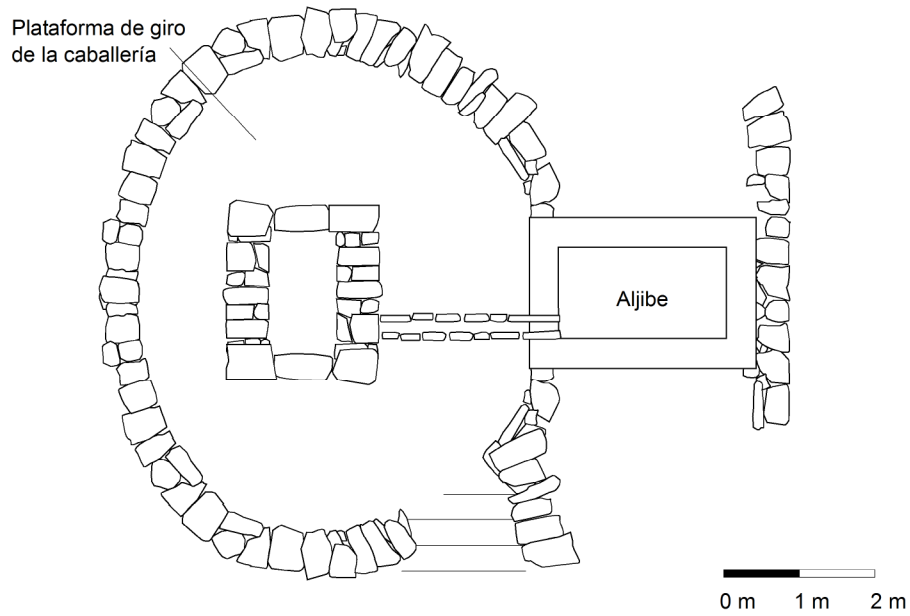
## Planta

por rampa descendente, actualmente muy modificado; además, aguas abajo, otra noria de pequeñas dimensiones.
