***FICHAS CATALOGRÁFICAS  
DE CONSTRUCCIONES EN  
PEDRA EN SEC EN LA  
COMARCA DEL  
MATARRAÑA/MATARRANYA***

***VALJUNQUERA/VALLJUNQUERA***

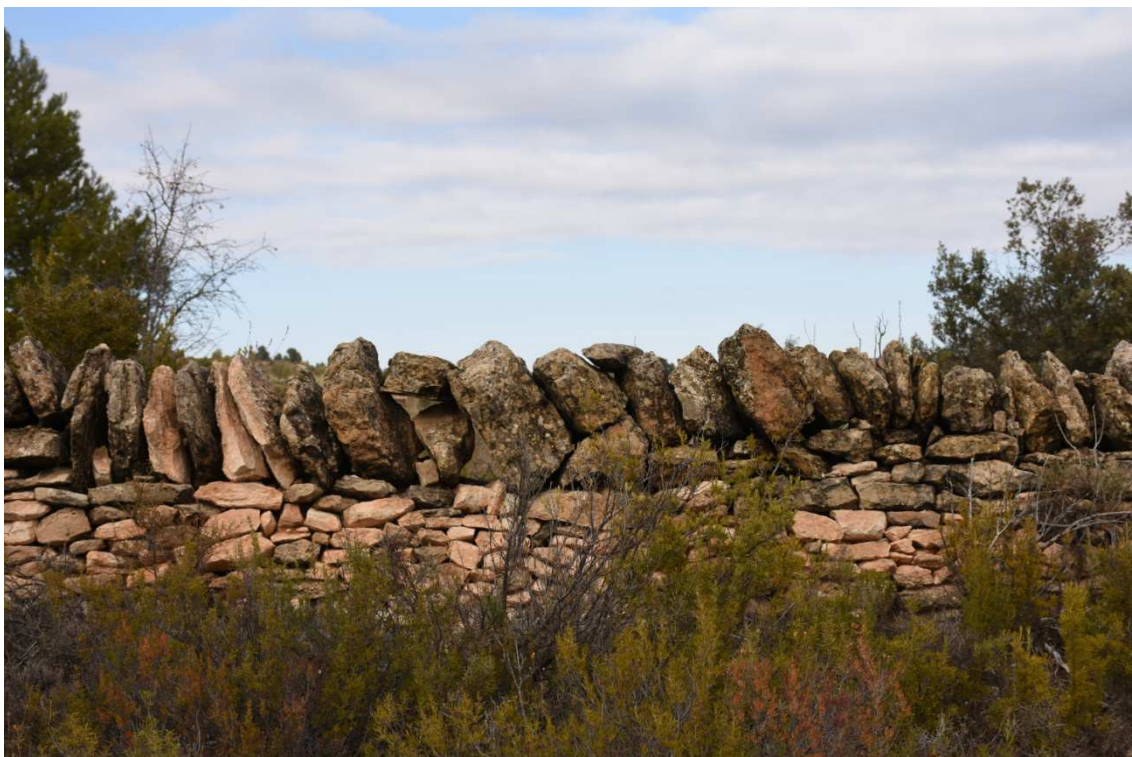
Está realizado en mampostería de arenisca, de pequeño tamaño y generalmente bastante plana, y rematado por una hilada de grandes losas dispuestas verticalmente, a *rastell*, que abarcan toda la anchura del muro. Este, según puede verse en algunos puntos de rotura, está realizado a dos caras, bastante finas, con relleno interior de abundante piedra menuda.

Estado de conservación: en proceso de ruina. Ha perdido parte de su trazado y en los tramos conservados hay numerosos puntos de derrumbe.

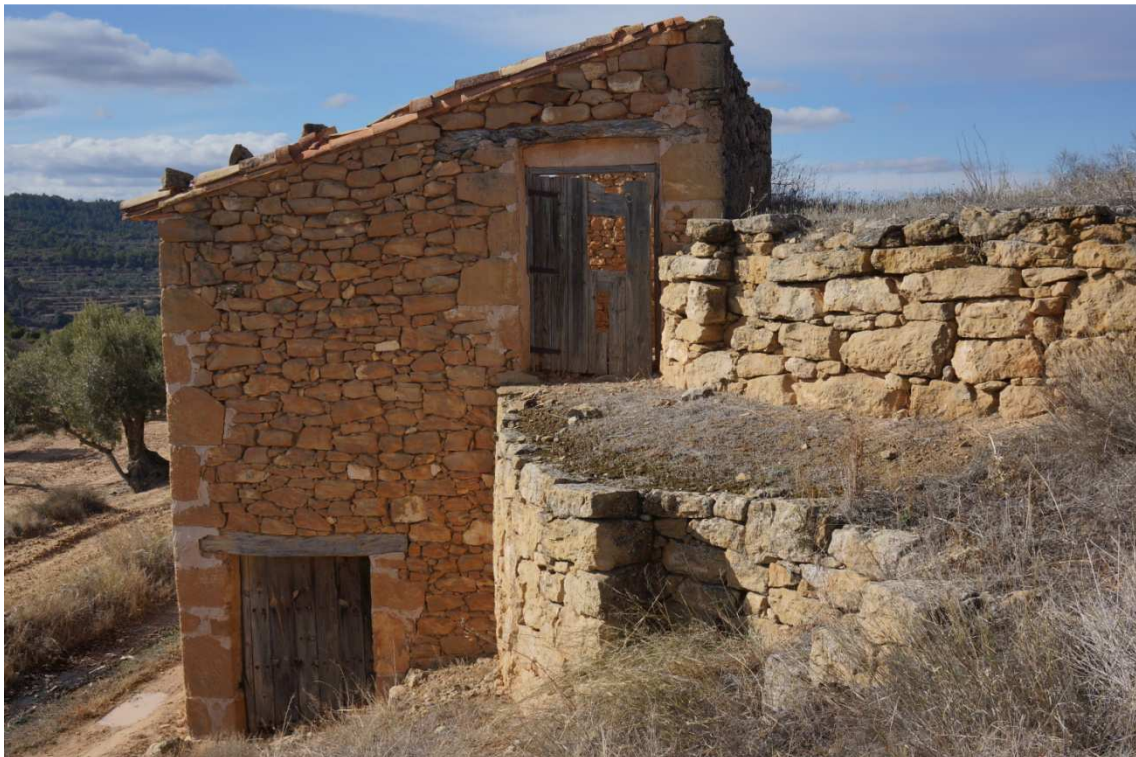
039-042\_Valjunquera 1-INM-TER-027-247-038

Para acceder a las eras en algunos casos existen **escaleras**. Se han localizado dos, una en el extremo sur del conjunto y otra en el noroeste. En el primer caso la escalera está adosada a la pared lateral del pajar, perpendicular al muro frontal de escaleras, y construida sobre una estructura de mampostería en seco. La segunda es una construcción muy destacada por su gran altura (unos 4 m) y su buena factura. En este caso está adosada a un lienzo ligeramente saliente del frente de la pared de la era, que sirve como apoyo a los peldaños, que son grandes bloques paralelepípedicos, Su trazado se adapta a la curvatura de la pared lateral de la era.

El más interesante de ambos pajares es el situado hacia el este. Cuenta con una puerta de acceso al piso superior situada en uno de los muros laterales, posiblemente para extraer la paja almacenada. Ante esta puerta, se habilitó un espacio llano cuyo frente está reforzado por una espectacular pared de mampostería a base de grandes piezas de arenisca. Para facilitar el ascenso a este espacio desde el talud, se construyó una escalera en un entrante de la pared, cuyos peldaños apoyan sobre la obra del propio muro.

Estado de conservación: es muy diverso, aunque en general todas las construcciones, y especialmente los pajares, se encuentran muy deteriorados por la falta de uso y mantenimiento. En cualquier caso, los conjuntos que se han destacado individualizadamente se encuentran en buen estado (salvo uno de los pajares del conjunto norte).
